Mein aktuelles Projekt: Mal eben die Stopfbuche erneuern

Das Boot:
Hermine, Pazifik 28 aus Schweden,
1962 von Halberg gebaut.

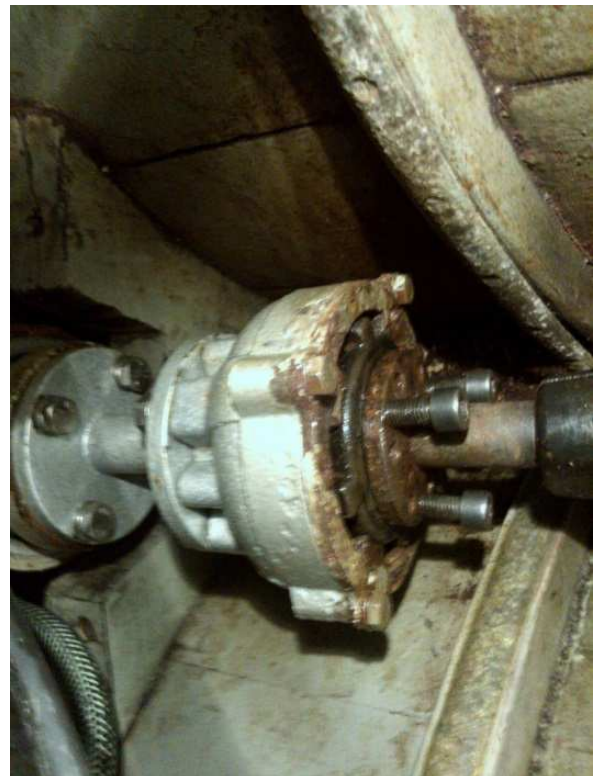
Im Bild sieht man die 3 Abdrückschrauben (Inbus, ich hatte grad nichts anderes). Die sechs M8 Schrauben sind bereits herausgedreht.

Also WD40 drauf, was das Zeug hält, Tagelang warten und immer wieder. Vergebens, es rührt sich nichts. Ursache neben Rost ist sicher auch, dass die Klemmbuchse viel zu stark bei der Montage in den Konus gezogen wurde, man sieht es an der Verformung des Flansches, die Abdrückschrauben liegen nicht parallel zur Welle. Der Hersteller schreibt max. 25 Nm Anzugsmoment für die M8 Schrauben vor, da hat mein Vorgänger wohl etwas sehr viel mehr aufgebracht. Noch dazu kommt, dass der Konus sehr schlank ist und eine enorme Selbsthemmung entwickelt.

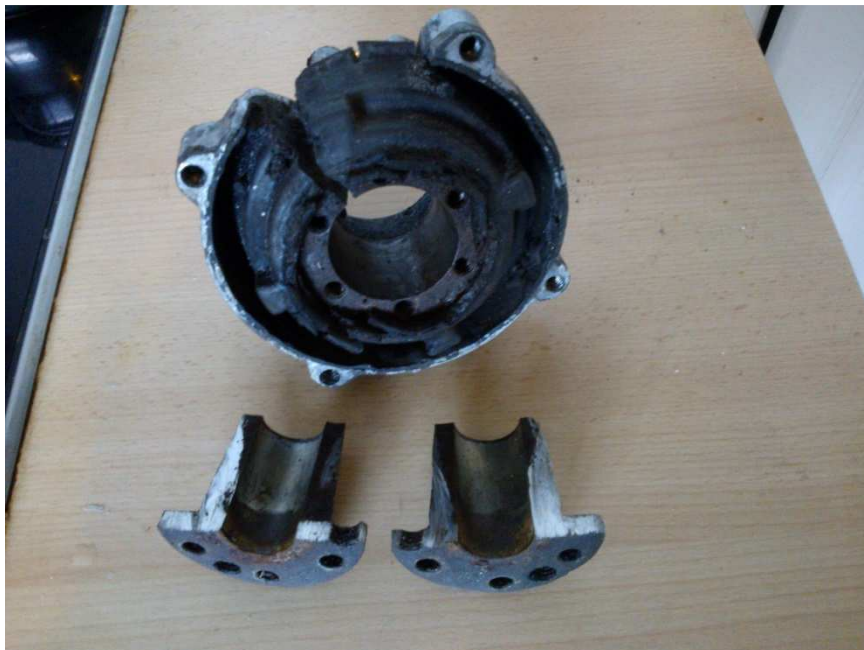
Als dann irgendwann eine der Abdrückschrauben überdreht war, musste dann doch die Flex ran, das Ergebnis sieht man im Bild, längs zur Welle aufgeschnitten und alles löst sich, ohne die schöne Bronzewelle zu beschädigen.
