**Unterwasserschiffssanierung
bei
Jarro
einem
6,5 KR Vertens Bau von 1962
Teil 2**

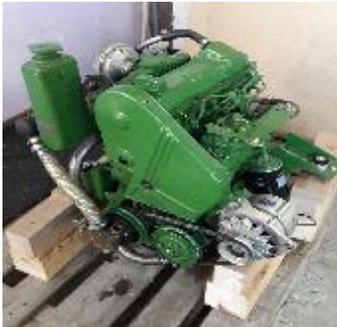
Bild 1

Der erste Teil endete mit dem Ausbau des Motors und des Motorfundaments.

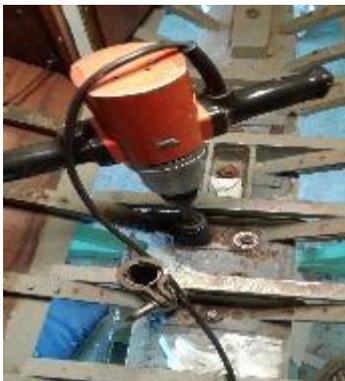
Bild 3

Mit dem Schlagschrauber ließen sich die Kielbolzenmuttern lösen (Bild 3).
Die Bolzen mit denen die Planken und die Spanten an den Bodenwrangen
befestigt waren sind gelöst und soweit nach draußen getrieben, dass die
Bodenwrangen lose sind (Bild 4)

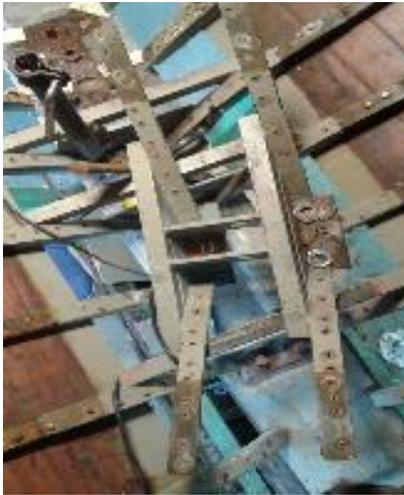
Bild 5

Die erste Bodenwrange ist draußen (Bild 5). Damit nicht jegliche Verbindung zwischen Spanten und Kiel durch den Ausbau der Bodenwrangen verloren geht habe ich Behelfswrangen eingebaut (Bild 6).

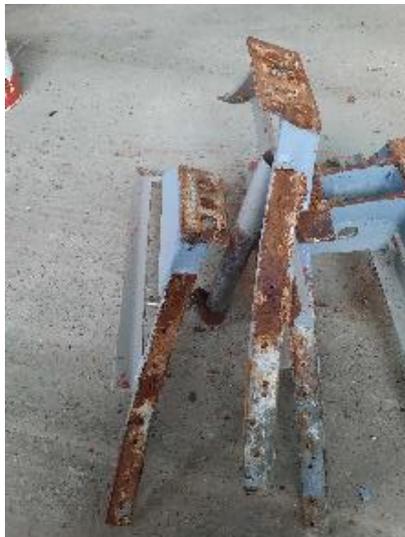
Bild 7

Die ausgebauten Bodenwrangen (Bild 7) sehen doch gar nicht so schlimm aus. Die Substanz ist noch gut.
Nach dem Ausbau sehen solche Stellen ja immer irgendwie katastrophal aus, aber wenn die alte Farbe und Dichtungsmasse und was da noch so anhaftet abgekratzt ist, ist doch alles gut (Bild 8 und 9)

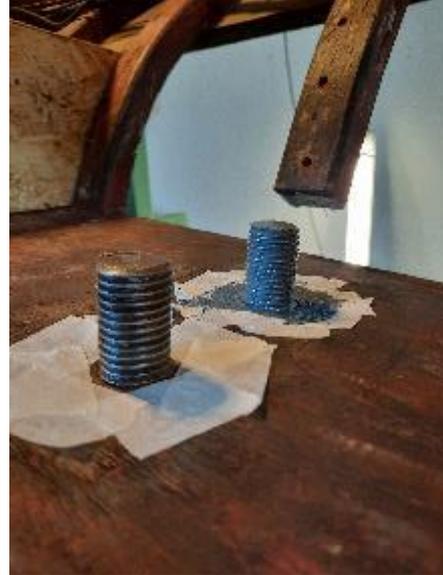
Bild 10

Die Kielbolzen bleiben erstmal drinnen. Die Gewinde wurden sauber gemacht und mit Zinkfarbe gestrichen (Bild 10).

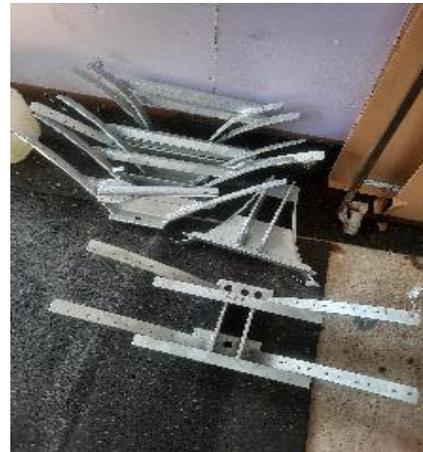
Bild 12

Das Holz für die neuen Planken ist da (Bild11).
Die Bodenwrangen sind vom Sandstrahlen und Feuerverzinken zurück (Bild 12).

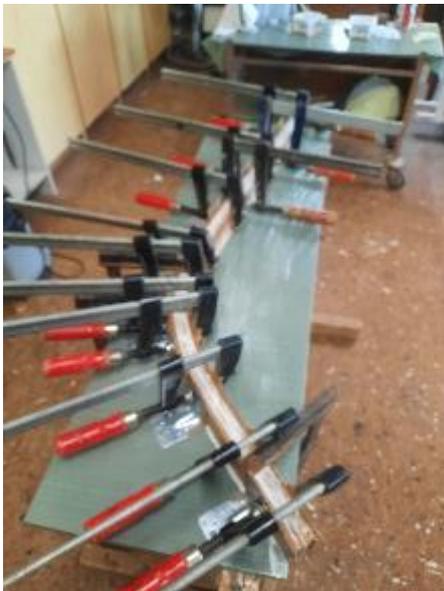
Bild 15

Die neuen Spantenstücke im Bereich der Maschine habe ich über eine Form verleimt (Bild 15).
Die verleimten acht Spanten mit den Schablonen für die Form (Bild 16).

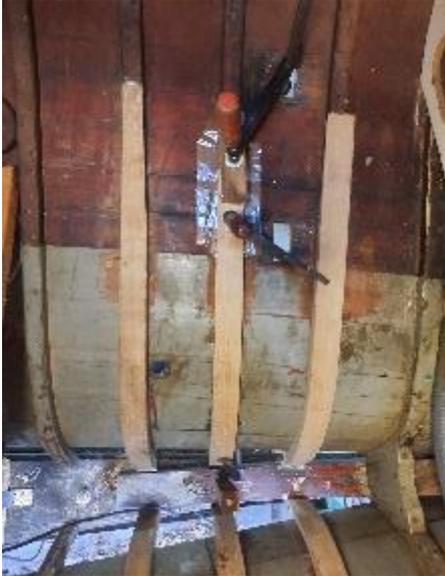
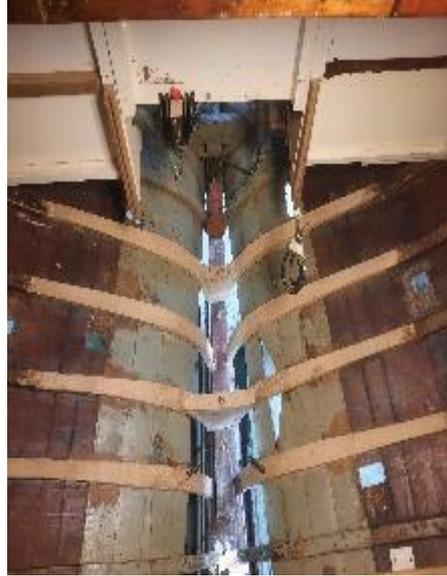
Die ersten neuen Spantenstücke sind eingebaut (Bild 17 und 18).

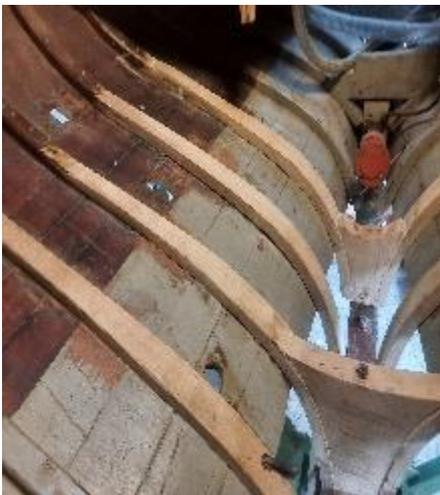
Bild 19

Die neuen Spantenstücke sind breiter als die alten Spanten und zu den Originalspanten hin verjüngt. Die zwei Bodenwrangen in dem Bereich habe ich auch erneuert (Bild 19). Die alten Spanten waren teilweise sehr geschwächt (Bild 20).

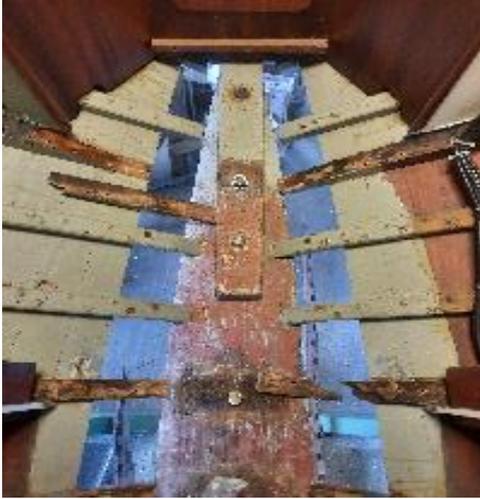
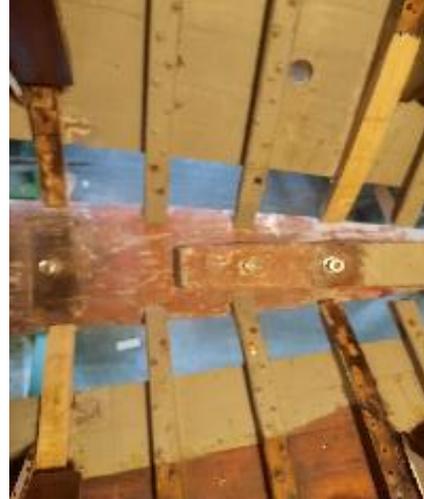
Im Vorschiff verabschiedeten sich dann noch zwei Spantenenden der gesägten Spanten und wurden erneuert (Bild 21 und 22).

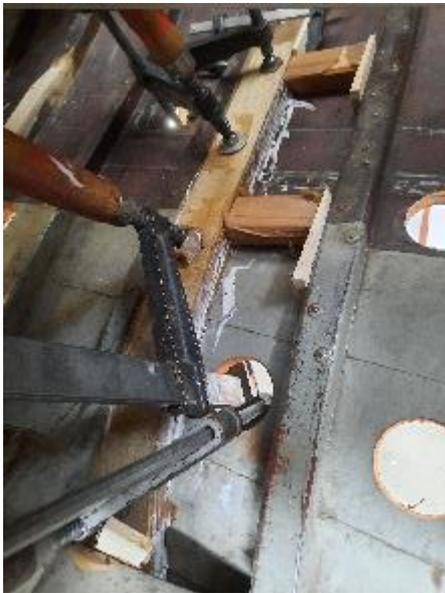
Bild 23

Die neuen Spanten im Bereich des Cockpits habe ich im Rumpf verleimt (Bild 23). Da die Planken erneuert werden, konnte ich große Löcher für die Schraubzwingen bohren. Die neuen Spanten sind ausgespannt und die Seiten grob geputzt (Bild 24).
