# Hält das noch ? Hält das noch ?

Eine Artikelserie von Hauke und Malte Steckmest,  
Jo Vierbaum, Sebastian Fungler und Jens Burmester

# Typische Rumpfschäden

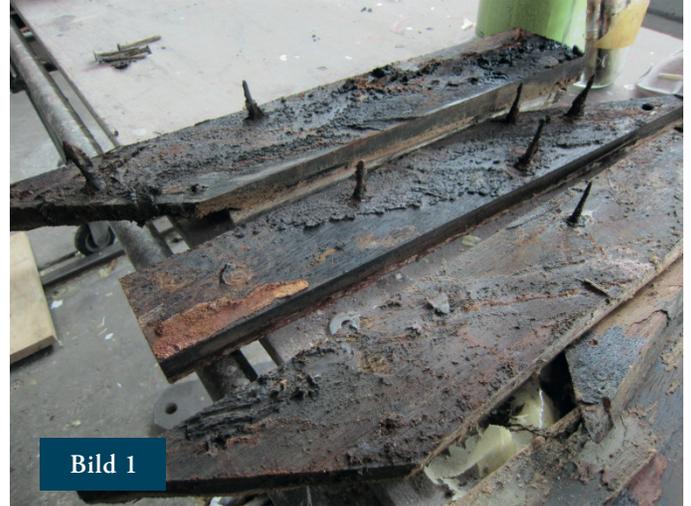
Bild 1

Im Umfeld eines über Jahre „gereiften“ Unterwasserschiffes fällt es anfangs oft nicht auf, aber man muss sich vergegenwärtigen, dass es hier beim Stapellauf mal alles bündig war! Da ist also Bewegung, und man sollte einmal genauer hinschauen, insbesondere dann, wenn im Winterlager immer noch Feuchtigkeit austritt oder die Plankenenden in der abgetrockneten Antifouling noch länger als dunklere Linien sichtbar bleiben!

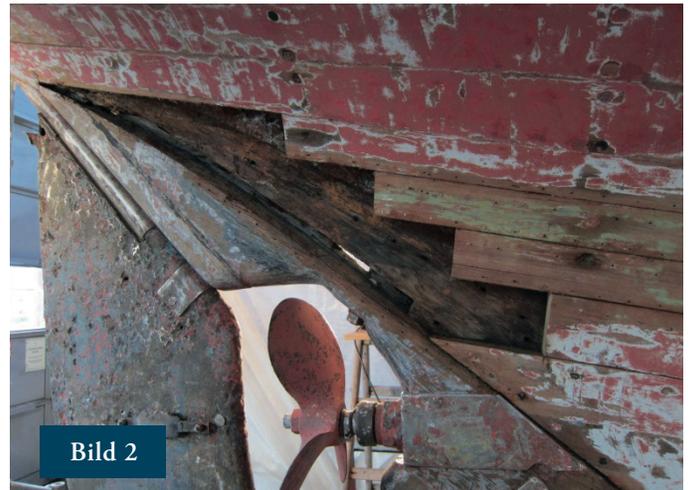
Bild 2

Wenn man diese Stellen dann öffnet, bietet sich oftmals dieses Bild: Schrauben korrodieren und geben auf. Messingschrauben, hier auch bei Produkten der namhaftesten Werften anzutreffen, sind pulverisiert, Stahlschrauben als Rostnester tätig und mehr oder weniger verschwunden, haben ihren Halt verloren. Plankenenden sind häufig nicht verleimt und fangen an zu wandern. Es entstehen unweigerlich Hohlräume, in denen die Feuchtigkeit die Verrottung des Stevens beginnen lässt.

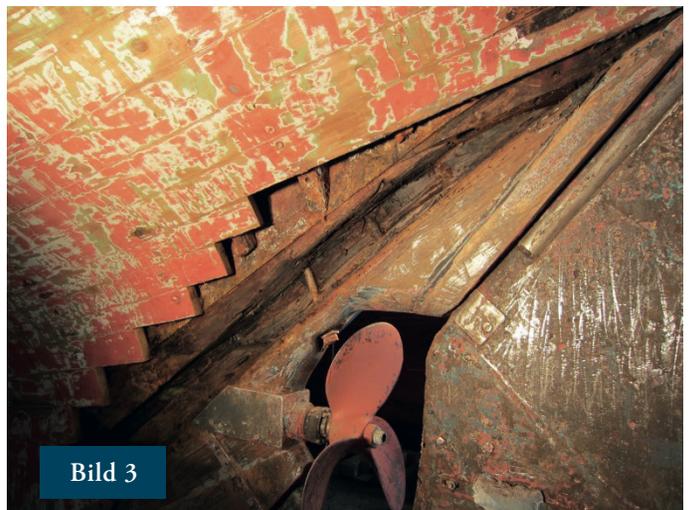
Bild 3

Auffällige Plankenenden sind immer ein Zeichen für Handlungsbedarf. Die Prüfmethode sind abgestuft: Klingt das Abklopfen eher matt und pappig, ist das ein Alarmzeichen. Als nächste Eskalationsstufe sollte man eine Probebohrung einbringen, trifft man auf nasses Holz, das am Bohrer zu kleben scheint, kann man versuchen, die Schrauben herauszunehmen, um das Plankenende neu zu verschrauben. Wenn die Schraube noch zieht, ist es (meistens) nicht so schlimm. Die neu verschraubte Stelle muss man aber im Auge behalten. Riechen die Bohrspäne aus der Probebohrung allerdings eher muffig, beginnt ein neues Kapitel...

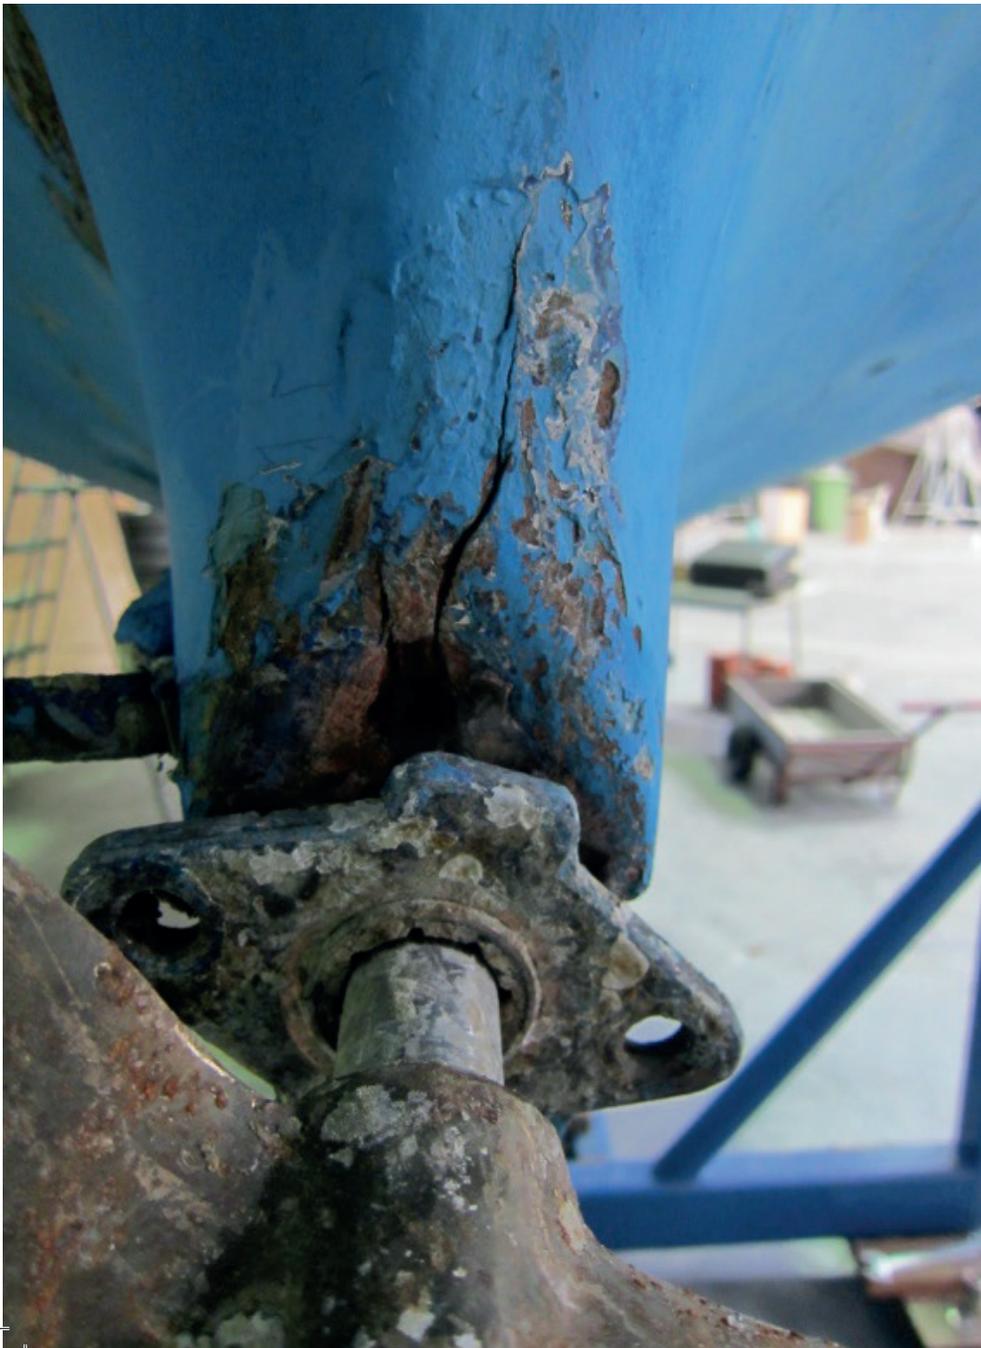
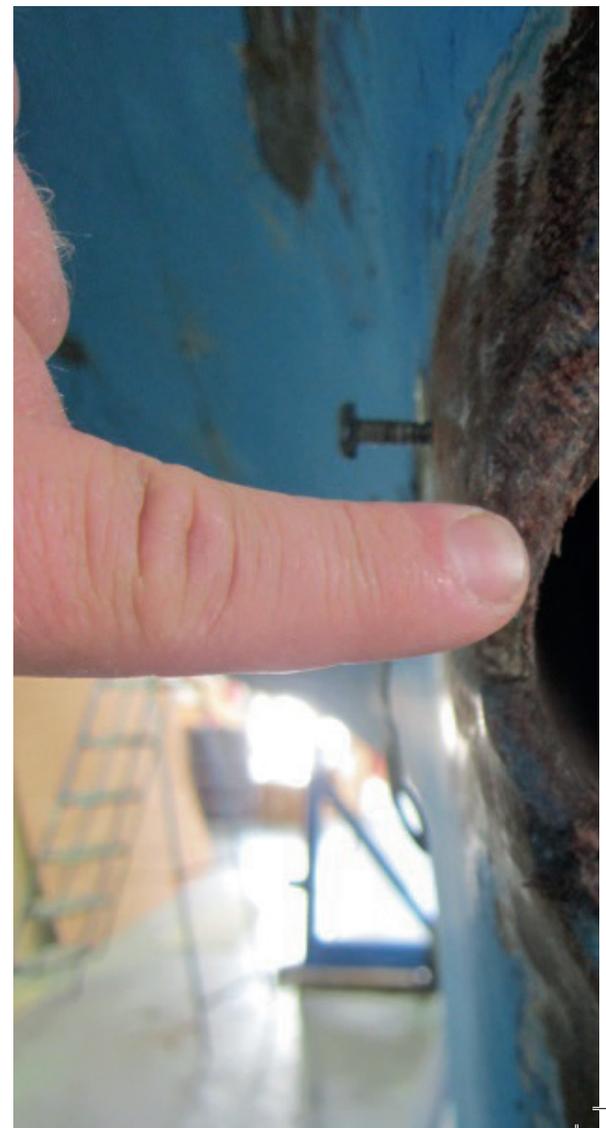
Demontieren Sie im ersten Schritt das Wellenendlager. Meistens offenbart sich dahinter bereits das Schadensbild. Es zeigen sich Risse unterschiedlicher Größe, gern noch verschlimmert durch die keilende Wirkung der eingedrehten Befestigungsschrauben des Wellenendlagers.

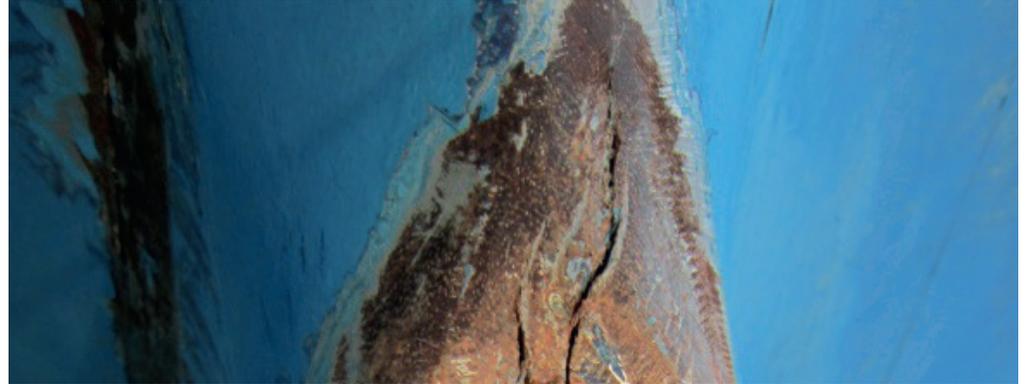
Im hier gezeigten Beispiel hat das Stevenrohr keine Verbindung zum Wellenendlager, konstruktiv eine eher unglückliche Lösung. Das ist ein klassisches Feuchtigkeitsnest, denn durch das wassergeschmierte, nicht abdichtende Wellenendlager kann das Wasser ungehindert in den offenen Achtersteven einsickern. Noch dazu ist dieser Bereich erheblicher Vibration ausgesetzt, erst recht wenn der Propeller durch Bewuchs eine Unwucht aufweist.

Das eindringende Wasser gelangt dann durch den hydraulischen Druck außen am Stevenrohr entlang ins Schiff. Hier sollte dringend gehandelt werden! In günstigeren Fällen ist das Wellenendlager auf das Stevenrohr aufgeschraubt und stützt das Endlager erheblich besser ab als die Schrauben im in diesem Bereich ohnehin geschwächten Achtersteven.

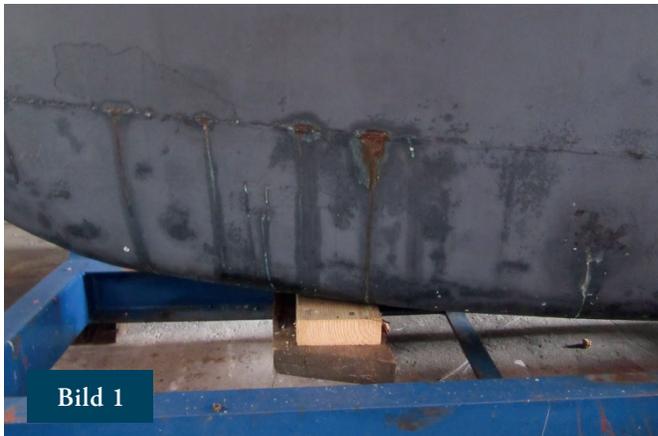
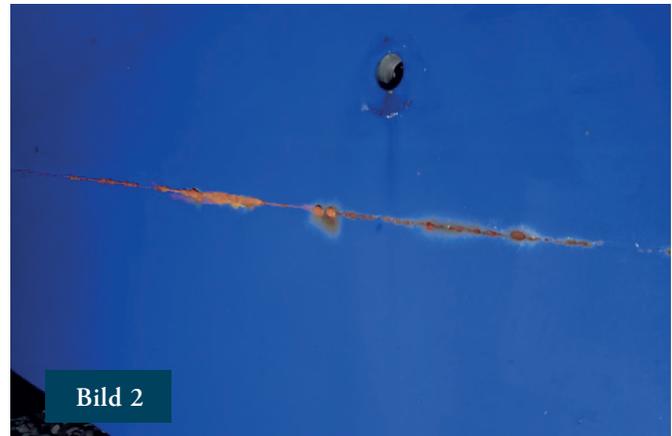
Die Bilder oben kennt jeder: Laufspuren unterschiedlicher Art, mal mit mal ohne Rost, austretendes Wasser oder auch nur einzelne Rostspots. **Bild 1+2**

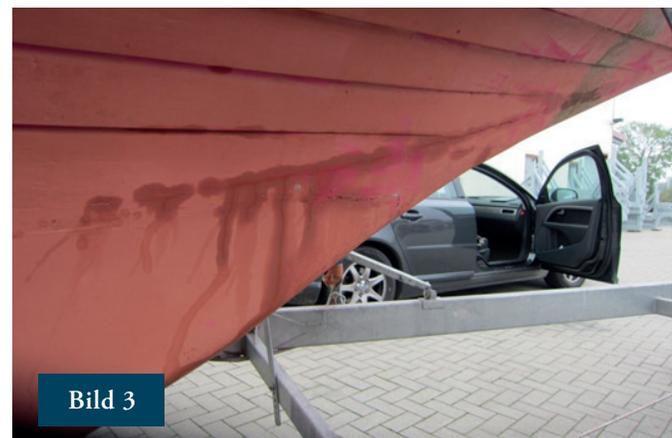
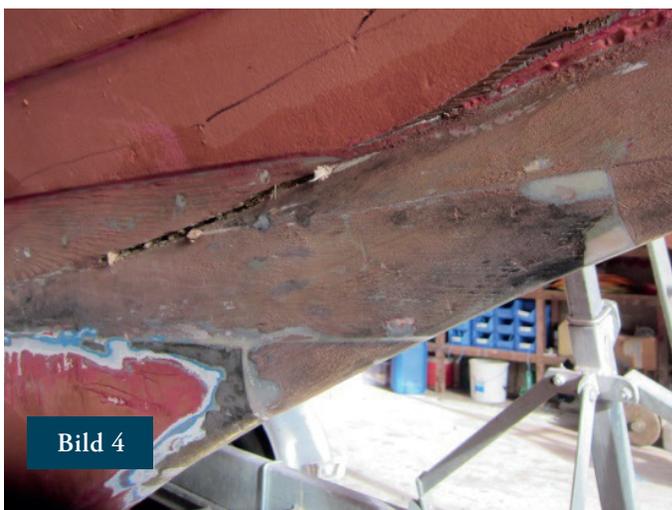
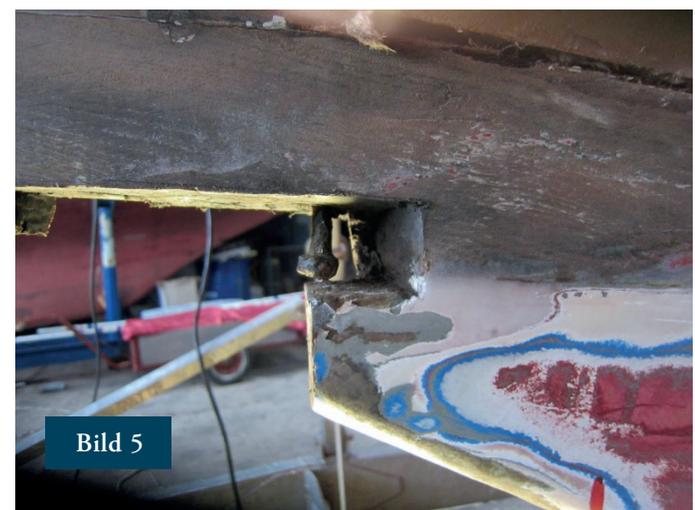
Anhand von zwei Fallbeispielen versuchen wir einmal eine Einschätzung. Der Eigner dieses Folkeboots klagte im Verlauf der Saison über vermehrten Wassereintritt über den Vorsteven, die Bilge zeigte Rostspuren vom eintretenden Wasser. Daher war der Eintrittspunkt relativ klar, jetzt musste allerdings die Ursache gefunden werden. **Bild 3-5**

Nach dem Entfernen der Farbe zeigt sich ein oberflächlich weitestgehend intakter Vorsteven. Die Freilegung der beiden Bolzen, die Vorsteven und Kielsohle zusammenhielten, ergab die Notwendigkeit des Austauschs.

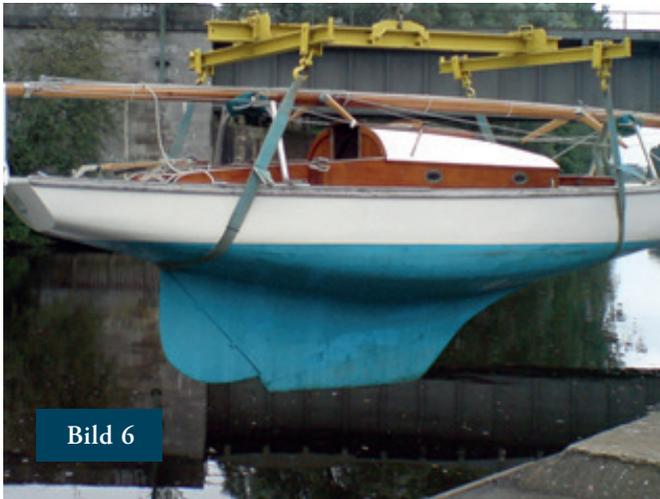
Bild 6

Ein extremeres Beispiel: Beim Anheben dieses Knarr-Bootes sackte der Kiel ab.

Erkennbar am deutlich austretenden Rost auch zwischen den Totholz Schichten stellte sich heraus, dass fast alle Kielbolzen hier abgerostet waren – oder kurz davor. **Bild 6-11**

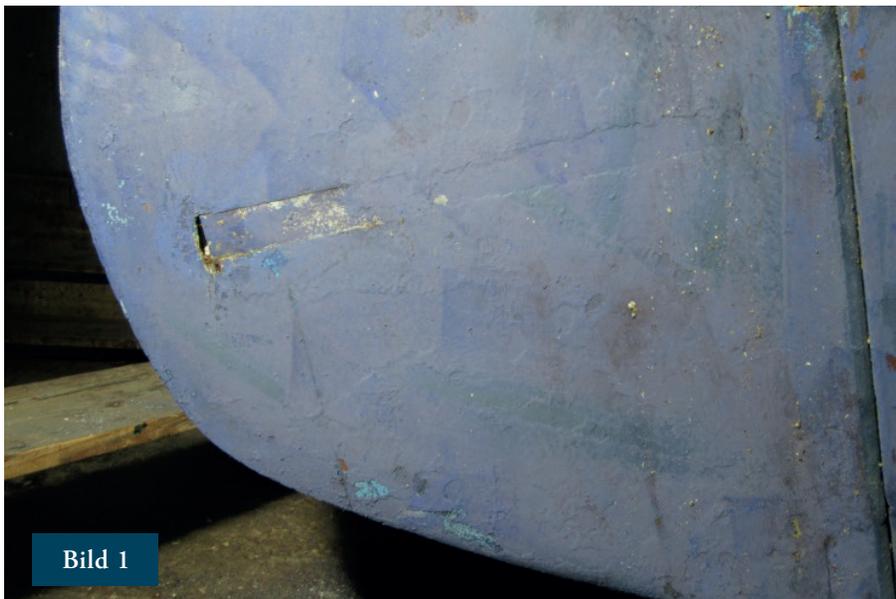
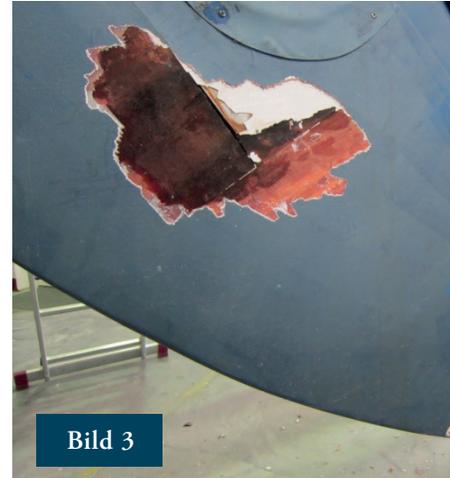
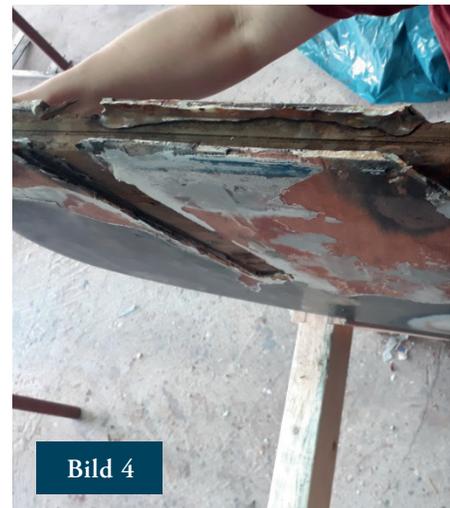
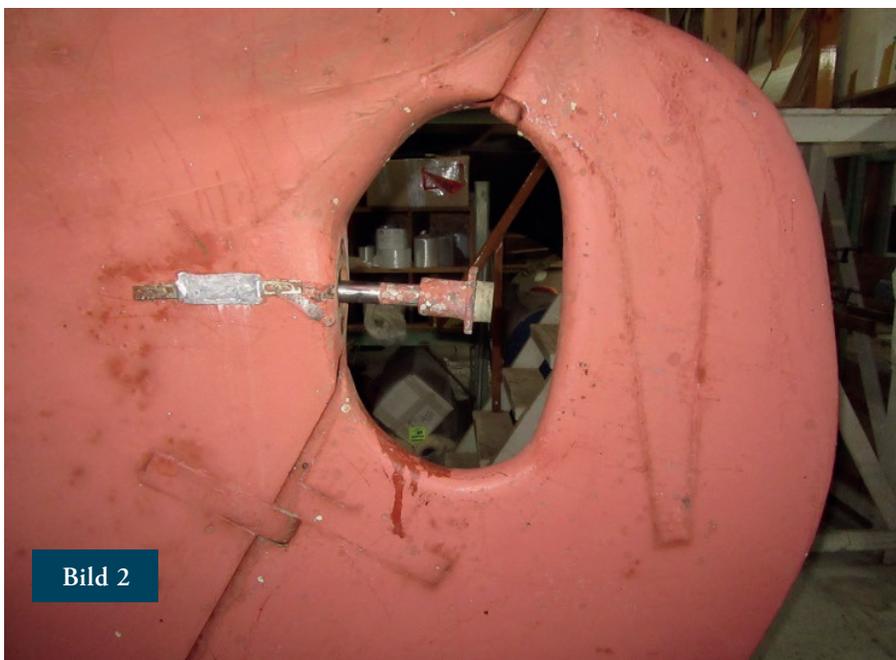
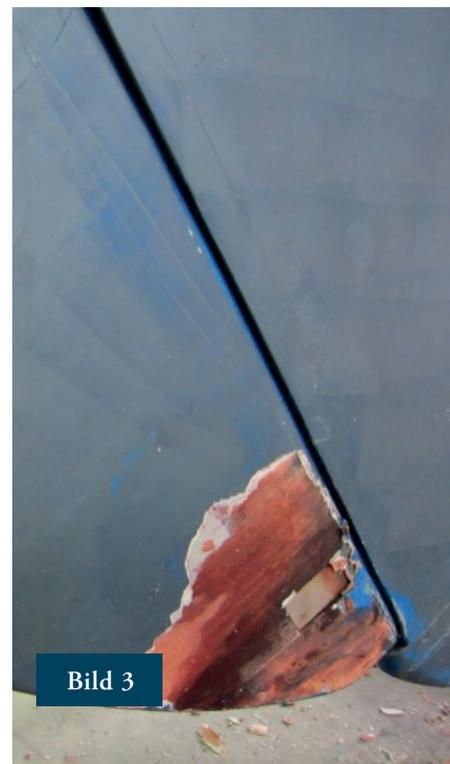
Das Spektrum reicht von meist nur kleinen offenen Stellen oder aber Abzeichnungen der Beschläge über Einwässerungen und kontinuierliche Feuchtigkeit bis hin zu Blasenbildung bei mit Kunststoff überzogenen Rudern.

Das Ruder nicht nur im Winterlager so trocken wie möglich halten, zur Begutachtung abklopfen, im Zweifel zur Ziehklinge oder zum Dorn greifen, um Härte und Zustand des Holzes zu begutachten.

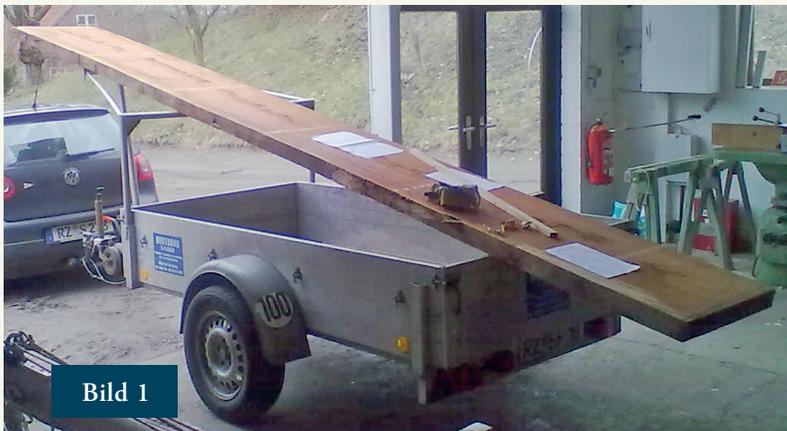
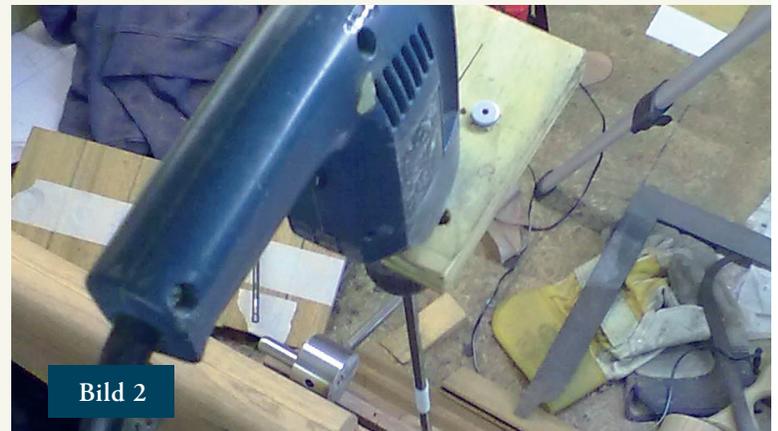
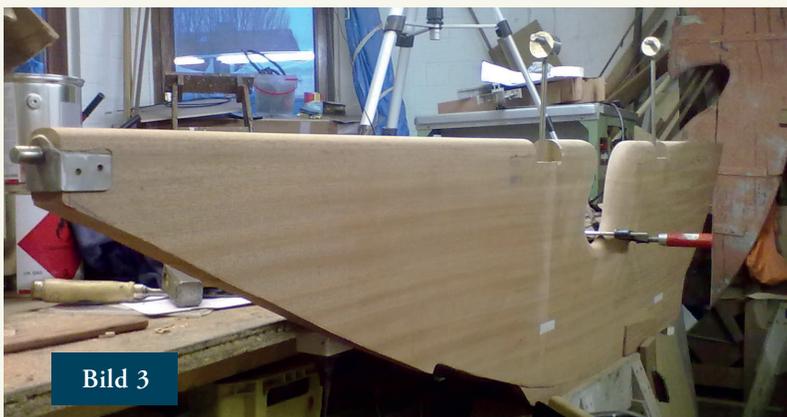
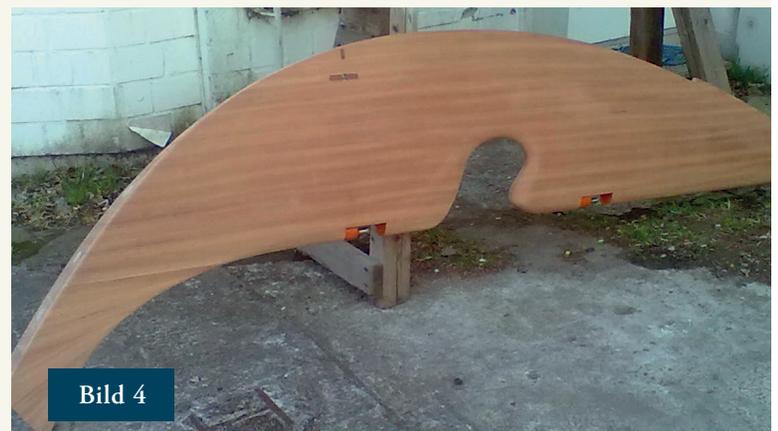
Das alte Ruder fuhr nur noch spazieren. Allzu viel zutrauen konnte man ihm nicht mehr, die insgesamt 13 einzelnen Eichenteile, aus denen es durch Schwinden und Quellen, Reißen und Splintern mittlerweile bestand, wurden nur noch durch Metallbänder zusammengehalten. Das sah etwas gewöhnungsbedürftig aus, und das Vertrauen in dieses Steuerorgan schwand dahin. Ein neues Ruder dieser Ausmaße (260 cm lang, bis zu 65 cm breit, 58 mm dick) bauen? Bitte schön: Eine wunderschöne Sipo-Bohle mit 63 mm Stärke wurde beim Holzhändler gefunden, schön gewachsen und gut geschnitten, stehende Jahresringe ein Muss. Der Plan, die im Dickenhobel vorbearbeitete Bohle auf einem Abrichter zu profilieren, gelang mit der Hilfe von Holzkeilen, die die Neigung der Bohle über dem Messer regelten, der dadurch erzielte symmetrische, trapezförmige Querschnitt der Bohle war die Basis für die weitere Formgebung. Auf die so bearbeitete Bohle wurde dann durch Ausstraken der achteren Kante die elegante Form des Vorbildes übertragen und die Achterkante durch Sägen und Hobeln erzeugt. Die Vorderkante musste abgerundet werden, um in die Hohlkehle des Achterstevens zu passen, auch das war dem Handhobel überlassen. Durch sorgsames Bearbeiten mit dem Bandschleifer wurden dann die Seiten so angearbeitet, sodass

der Winkel, mit dem die Seiten an die Achterkante stoßen, überall gleich war. Nun kam der spannendste Punkt: Die Aufhängung am Schiff mit drei Augen, die nicht nur untereinander in einer Achse liegen müssen, sondern auch exakt in der Mittelebene des Ruders. Grundsätzlich gibt es zwei Möglichkeiten: Man lässt sich entsprechende Beschläge mit langen Bändern bauen, ob geschweißt oder aus dem Vollen hergestellt, wobei die Bänder außen in die Ruderseiten eingelassen werden müssen, oder man befestigt die Augen an Gewindestangen, die im Ruderblatt sitzen und innen verschraubt werden. Ich entschied mich für die zweite Methode, denn ich wollte ungern außen liegende Bänder haben. Voraussetzung ist, dass es gelingt, die Tieflochbohrungen für die Gewindestangen wirklich exakt in der Mittelebene des Ruderblattes zu halten, da sonst die Bohrung irgendwo seitlich austritt und die ganze Arbeit, d.h. die ganze Bohle teures Brennholz ist. Das genaue Ausrichten des Bohrers gelingt mit einem optischen Trick, den ich mir ausgedacht habe: Erst richtet man das Ruderblatt wirklich exakt senkrecht aus, dann den langen Bohrer in der Mittelebene. Für beides benutzt man eine sorgfältig ausgesuchte Wasserwaage, und zwar für beide Richtvorgänge die selbe! Man richtet einen Laserstrahl von der Bohrmaschine in die genaue

Gegenrichtung des Bohrers (ein einfacher Schlüsselanhänger-Laser in einem auf das Bohrmaschinenflansch geschobenes Brett reicht aus, der seitliche Versatz zur Bohrachse ist dabei kein Problem), und markiert an der Decke des Arbeitsraums ein Fadenkreuz an der Stelle, wo der Laserstrahl bei genauer Ausrichtung des Bohrers seinen Lichtpunkt erzeugt. Je höher der Raum ist, desto genauer wird das Ergebnis sein. Nun bohrt man mutig los – und schaut dabei ausnahmsweise nicht auf das Werkstück, sondern nur nach oben auf den Lichtpunkt im Fadenkreuz! Hält man den Laserstrahl im Ziel, wird auch die Bohrung perfekt. In beiden Fällen lagen die Abweichungen bei 60 cm Bohrtiefe unter 2 mm... Am Ende der Bohrlöcher wurden dann Taschen ausgestochen, in denen die Muttern für die Gewindestangen festgeschraubt wurden. Der spitzgattertypisch oben nach vorn gebogene Ruderkopf wurde aus Keilen mit Epoxy zusammengeleimt, die aus Resten der Sipo-Bohle entstanden, verstärkt durch eingezogene Gewindestangen. Das Anpassen am Rumpf, die Putz- und Schleifarbeiten, das Beschichten und Lackieren sind Arbeitsabläufe, die hier nicht mehr beschrieben werden müssen.
