Hält das noch ? Нали что noch ?

Eine Artikelserie von Hauke und Malte Steckmest,
Jo Vierbaum, Sebastian Fonger und Jens Burmester

Dieser Teil unserer Serie "Hält denn das?" behandelt das Thema mit seinen Folgen und Problemen und will auf einige problematische Bereiche im Freibord aufmerksam machen.

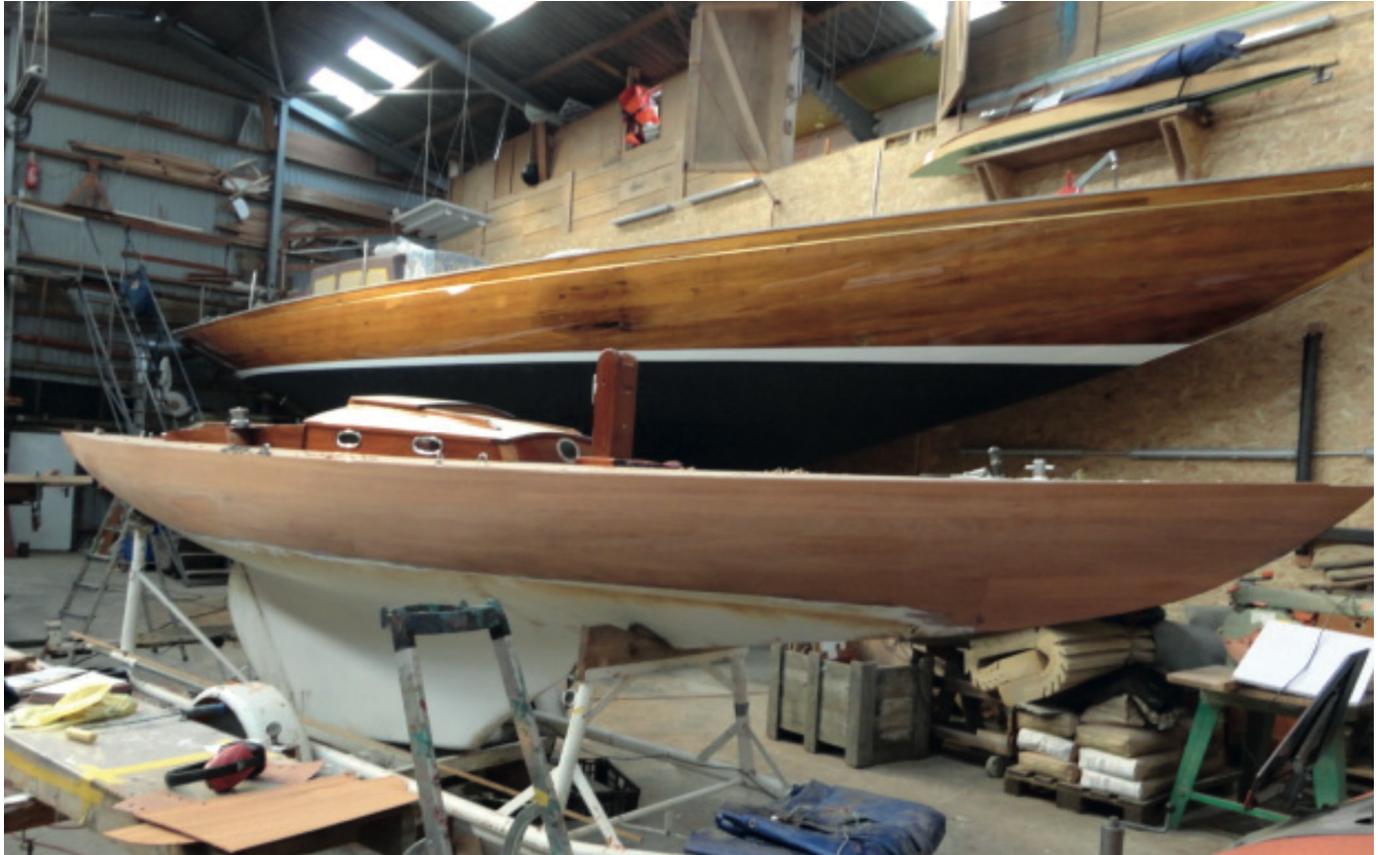
Zwei schöne Yachten. Die hintere Yacht weist eine deutlichere Verfärbung im Freibord auf. Die Mahagonibepankung ist im Bereich der Rüsteisen verfärbt. Grund: Korrosion. Sie kann zu großen Problemen auf klassischen Holzjachten führen.

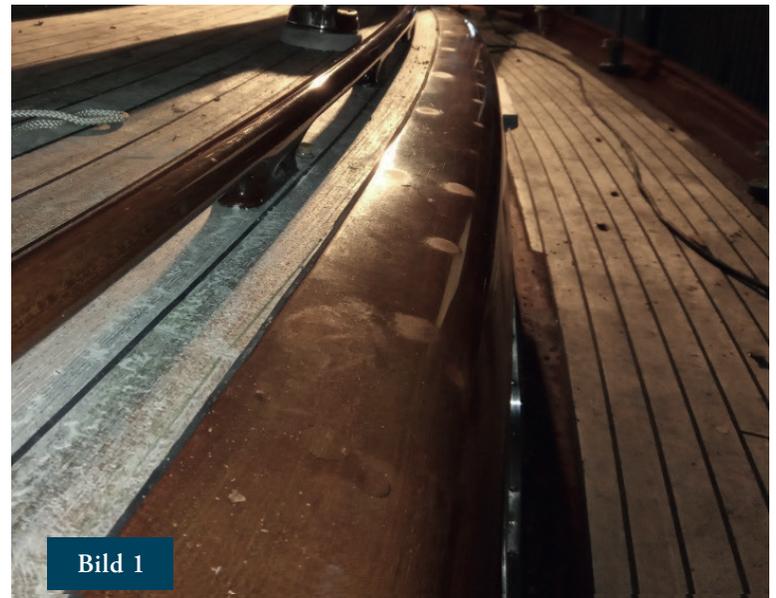
Bild 1

Auf **Bild 1** erkennt man eine Dachkante zur Kajütwand einer Holzsegelyacht. Wie man da ebenfalls deutlich erkennen kann, ist da Kondensat auf den Pfropfen, die Oberfläche der Pfropfen ist beschlagen wie eine Fensterscheibe! Die unter den Pfropfen befindliche Schraube ist der Grund dafür, dass der Pfropfen selbst deutlich kühler ist als die umgebende Oberfläche, sodass die Luftfeuchtigkeit hier kondensiert. Ein scheinbar harmloses Ereignis. Aber was passiert hier nun hinter den Pfropfen? Die Schraube im Holz ist ja noch einmal deutlich kühler als das umliegende Holz, und hier kondensiert die Feuchtigkeit dann natürlich auch! In der Folge kommt es zur Korrosion an der Schraube und damit zur Zersetzung der Schraube. Das kennen wir alle. Eine Verschraubung einer Planke oder einer Kajütwand löst sich, Fugen öffnen sich, aber es gibt dazu keinen erkennbaren Grund. Früher oder später lösen sich auch die Pfropfen über den kondensierenden Schrauben, und es kann noch zusätzliche Feuchtigkeit eindringen. So schreitet der Prozess umso schneller fort.

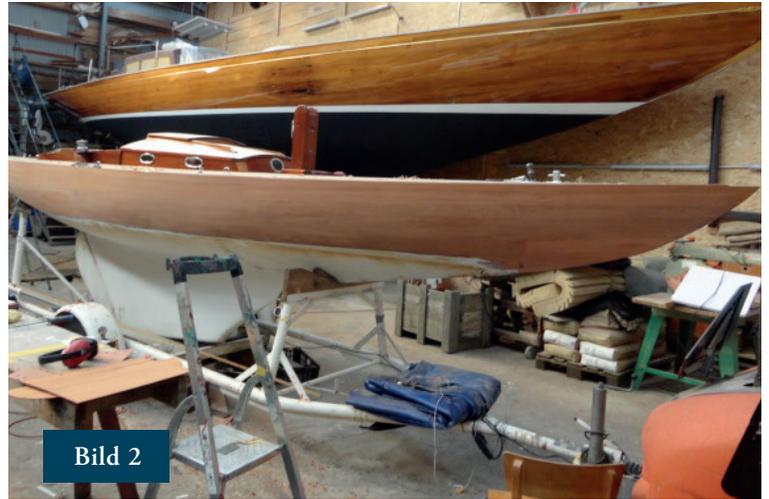
Bild 2

Deutlicher noch wird es bei **Bild 2**: Zwei schöne Yachten. Die hintere Yacht weist eine deutlichere Verfärbung im Freibord auf. Die Mahagonibepunktung ist im Bereich der Rüsteisen verfärbt. Auf den Spanten ist eine Stahlkonstruktion zur Kraftverteilung eingebaut. Diese verursacht so viel Kondensat, dass das Mahagoni dort eine höhere Holzfeuchte hat. Der Bereich zwischen Beplankung und Rüsteisen ist so beengt, dass keine ausreichende Hinterlüftung mehr stattfinden kann. Man hat hier einen erheblichen Erhaltungsaufwand, der durch bessere Versiegelung des Holzes nicht gemindert werden kann.

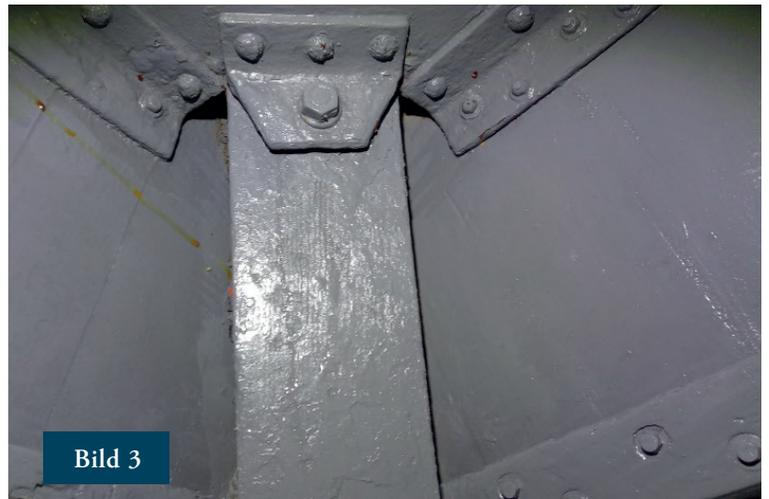
Bild 3

Sind schon einzelne Schrauben im Holz Grund genug für Kondensationserscheinungen, trifft dieses umso mehr auf Stahlspanten und Bodenwrangen aus Stahl zu. Auf **Bild 3** kann man einen frisch gestrichenen Spant mit Bodenwrangen sehen. Was man noch sehen kann, ist das Wasser, das hier abläuft. Ein kleines, gelblich-bräunliches Rinnsal, das die Beplankung abwärts läuft. Bis es versiegt oder aufdrocknet, kommt es an der einen oder anderen Ritze oder Spalte vorbei, in denen sich ja in den letzten 50, 60 oder 70 Jahren so einiges an Sedimenten abgelagert hat. Und mit der Feuchtigkeit bilden sich dort gern feuchte Nester, wo dem Gammel kein Einhalt geboten werden kann.

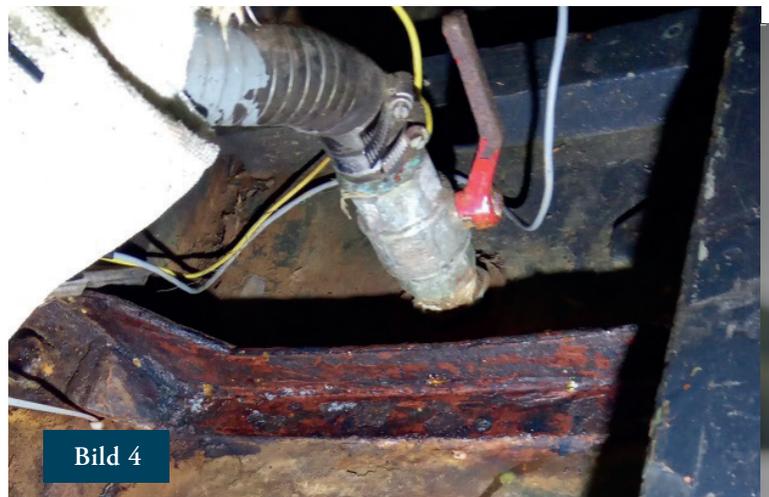
Bild 4

Schön auch die frischen Rostblasen auf der Wrange in der Bilge auf **Bild 4**. Die Bilge ist ja augenscheinlich trocken, und dennoch erkennt man frische Rostblasen. Und wenn man diese anfasst, sind diese nass: Kondenswasser! An solchen Stellen muss man äußerst achtsam sein, mühen Sie sich, auch versteckte Bereiche im Auge zu behalten, und seien Sie wachsam! Ein Teil des Problems Kondensation ist in jeder Yacht eingebaut. Das kann man nur beobachten, aber verhindern lässt sich Kondensation dort nicht.

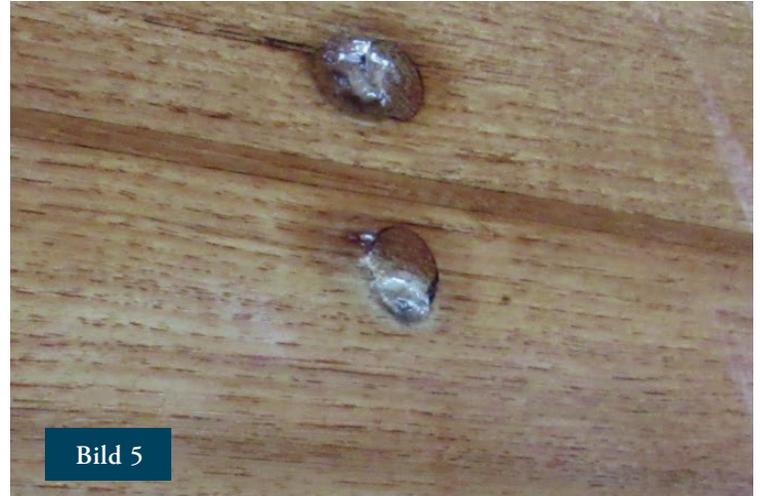
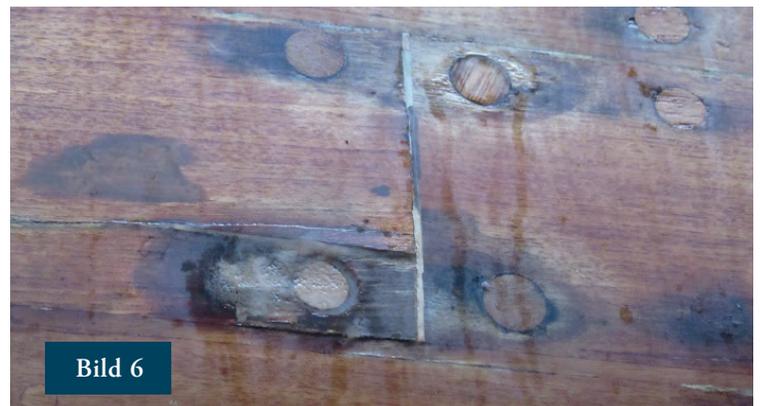
Schadhafte Lackoberflächen gibt es bevorzugt im Bereich von Pfropfen. Wie wir ja eben schon gelernt haben, sind die Pfropfen durch die darunter liegenden Metallverbindungen erhöhter Kondensation ausgesetzt. Ist der Lackaufbau im Freibord alt oder durch zu starke UV Belastung versprödet, kommt es leicht zu Rissen an den Pfropfen. Dort kann verstärkt Feuchtigkeit eindringen, die Lackschicht sich weiter ablösen und Holz und Verschraubungen schädigen. Auch lose Pfropfen können zu diesem Problem führen, da reicht es nicht, wenn man den Lack neu aufbaut. Dann sollten die Pfropfen ausgebaut und neue sauber eingeklebt werden.

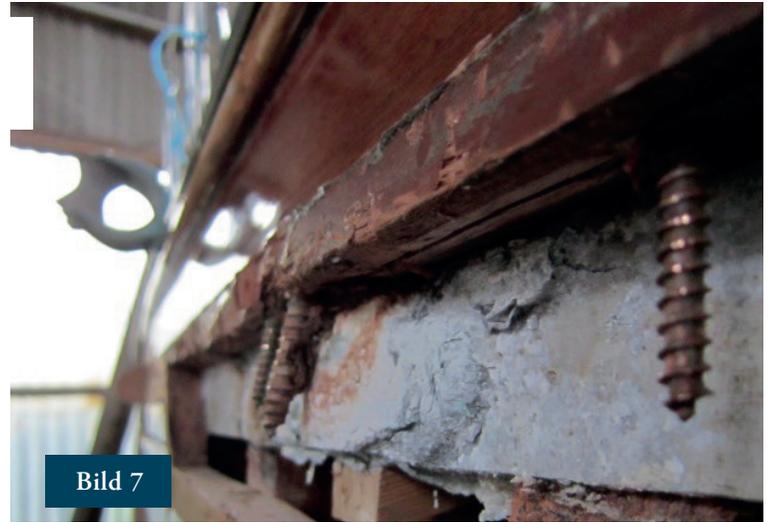
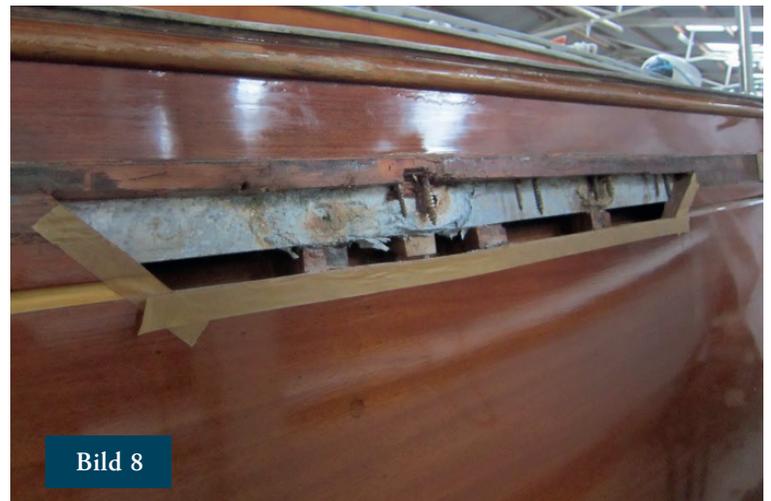
Die **Bilder 7-8** zeigen ähnliche Probleme.

Ein Aluminiumprofil als Unterzug für die Genuaschieune. Im Freibord werden die Spanten eingelassen, und die Planke wird direkt darauf verbolzt. Ob hier jetzt Kondensation oder eindringende Feuchtigkeit aus einer undichten Decksverschraubung die Ursache waren, kann man nicht mehr sagen. Von außen konnte man erst einmal nur sehen, dass sich die Planke absetzte und auf den Plankenstoß vorstand. Nicht viel, aber eben nicht, wie es sein sollte. Nach dem Öffnen war klar, das aufblühende Aluminiumbauteil hat die Planke versetzt. Das kann nicht gut gehen!

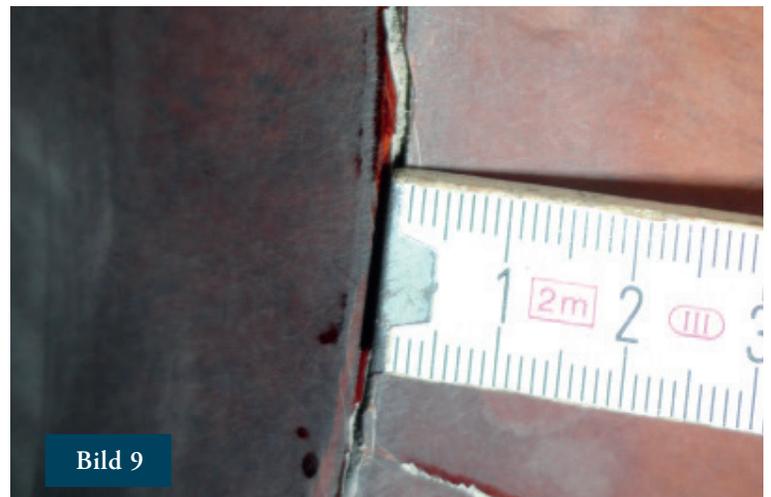
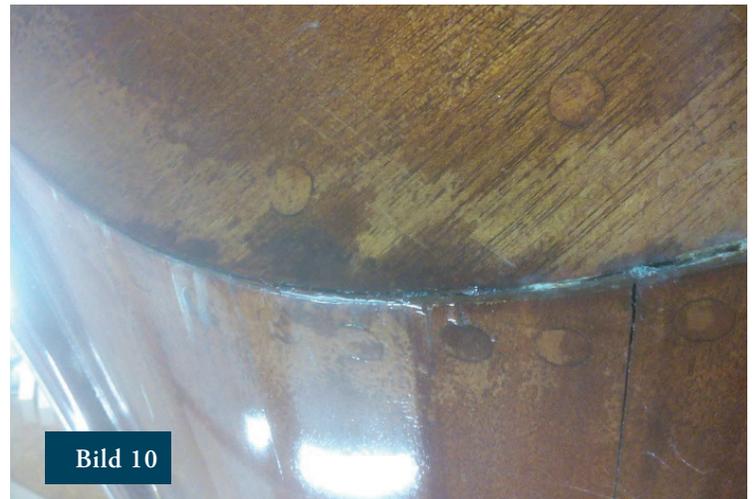
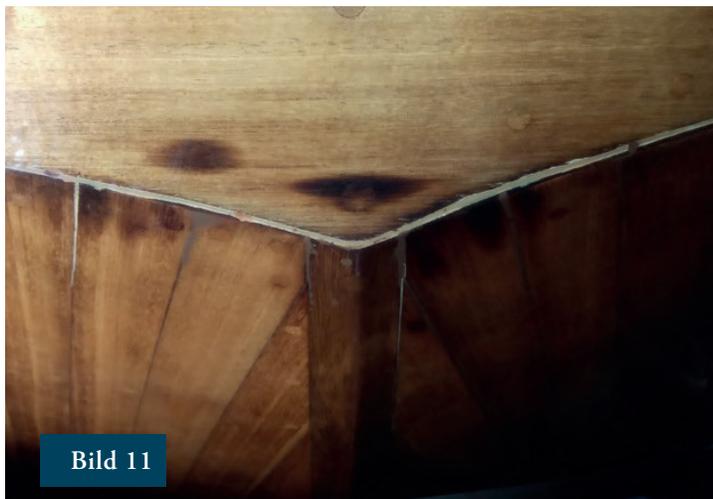
Die Verbindung der Beplankung des Freibords zum Spiegel ist auch immer eine Problemzone an Holzjachten. Oft ist es so, dass die Planken auf dem Spiegel bzw. auf den Spiegelrahmen verschraubt und aufgeleimt sind. Die Planken gehen durch und der Plankenkopf ist bündig mit dem Spiegel verputzt, das Kopfholz (=Hirnholz) ist sichtbar. Hier kommt es gerne mal zu Problemen mit der Dichtigkeit.

Die Messingschrauben sind zersetzt und halten die Planke nicht mehr am Platz, die Verleimung hält somit auch nicht mehr. Feuchtigkeit zieht ein und löst den Lack ab. Dies führt zu Verfärbungen, und es kann zu Fäulnis kommen.

Eine andere Methode ist, die Planken auf Schmiege mit dem Spiegel zu verbinden. Der Gedanke, der dahinter steckt, ist nicht schlecht. Das Kopfholz der Planke ist weg. Optisch erst mal schön, technisch aber eher problematisch, und schwierig beim Bau sauber zu verarbeiten. Eine sehr stumpfe Verleimung, die sich im Laufe der Jahrzehnte auch öffnet. Hier dringt ebenfalls Feuchtigkeit ein und führt zu Problemen am Lack und Holz. Die Planken sind ebenfalls mit Schrauben auf den Spiegelrahmen verschraubt, aber auch hier haben wir ja die Erfahrung gemacht, dass sich die Schrauben mit den Jahren zersetzen. (Bilder 9-11)

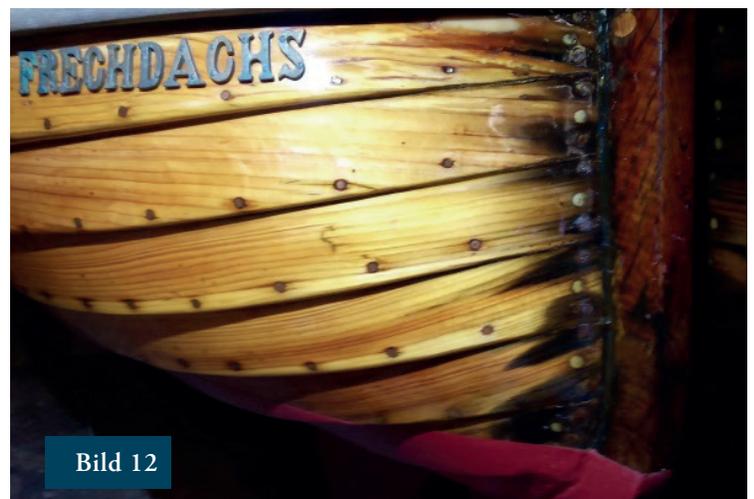
Bild 12

Schlimm sieht die Beplankung am Achtersteven aus. Hierfür kann es verschiedene Gründe geben. In unserem Fall war es der Steven selbst, durch den der Schaden entstanden ist. Der Steven ging früher durchs Deck und die Decksplanken waren gegen den abgesetzten Steven gestoßen und mit einer

Fuge abgedichtet. Diese Verbindung ist im Laufe der Jahre undicht geworden, und anfangs konnte unbemerkt Feuchtigkeit eindringen.

Schäden am Balkweger, Bauer, Stevenknie und Sponung sowie Korrosion an den Schrauben und Fäulnis an den Planken waren die Folge.
