# Hält das noch Halt das noch ?

Eine Artikelserie von Hauke und Malte Steckmest,  
Jo Vierbaum, Sebastian Fungler und Jens Burmester

# An und unter Deck

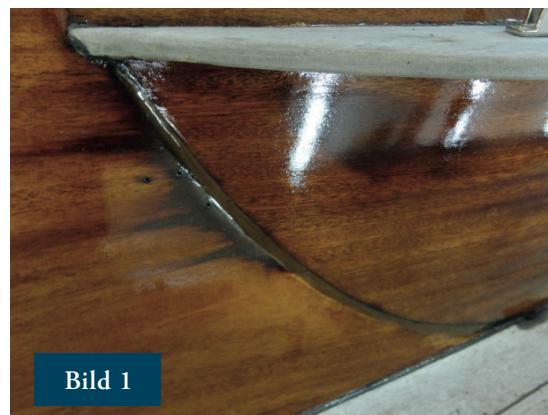
Bild 1

Hier im ersten Bild sehen Sie ein formverleimtes Cockpitsüll am Übergang zum Aufbau. Deutlich zu sehen sind die Verfärbungen an der Leimnaht sowie auch mitten in der Fläche. In diesem Fall wurde an dieser Stelle schon einmal „repariert“ und die Lackierung erneuert. Von innen wurde der Aufbau dabei mit einem Sperrholz aufgedoppelt und die Leimnaht außen wurde mit einer dauerelastischen Vergussmasse versiegelt. Wahrscheinlich wäre es schlauer gewesen, hier unten ein Loch als Ablauf zu bohren! Wie gut zu erkennen ist, wurde hier konstruktiv ein Hohlraum geschaffen, der von oben nur mit dem Teakholzdeck abgedeckt war. Hier gab es also auch nur relativ kleine Leimflächen, und sobald sich diese abgelöst hatten, konnte das Wasser in den darunter liegenden Hohlraum fließen und dort für „Unheil“ sorgen. In diesem Fall blieb dann nur die komplette Erneuerung des vorderen Teils des Cockpitsülls. Bei frühzeitigem Erkennen des Problems und richtigem Handeln hätte man das Süll und die Aufbauwand sicher retten können. Hier handelte es sich um eine Konstruktion mit einem Kunststoffdeck unter dem Teakstabweck, dadurch wurde wenigstens in der Decksstruktur kein Schaden angerichtet.

Die Schadensbilder, die wir hier zeigen, lassen sich auf alle Bereiche am Aufbau und Deck übertragen. Sämtliche schadhaften Leimnähte, und das geht schon mit der kleinen Leimnaht an der Lukengarage los, sollten, um weitere Schäden zu vermeiden, immer möglichst schnell instand gesetzt werden. Suchen Sie immer nach der tatsächlichen Ursache, wenn Lackschäden in Form von Ablösung und Feuchtigkeit auftreten. Die Lackfläche selber ist meistens nicht das Problem. Daraus resultiert, dass man das Problem auch nicht mit dem Aufbau einer neuen Lackierung in Griff bekommt!

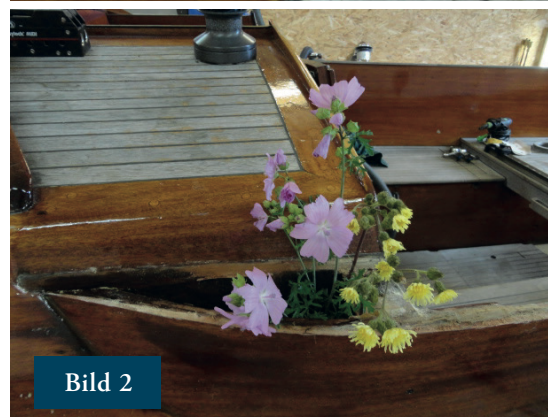
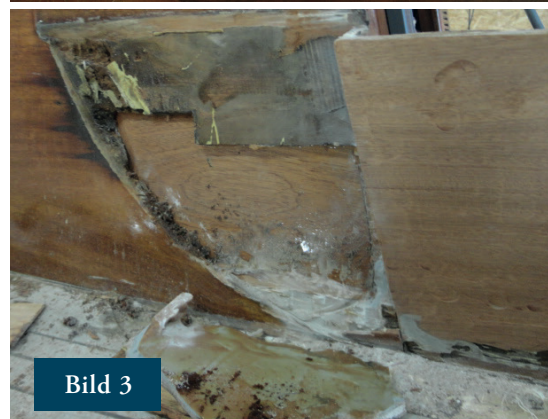
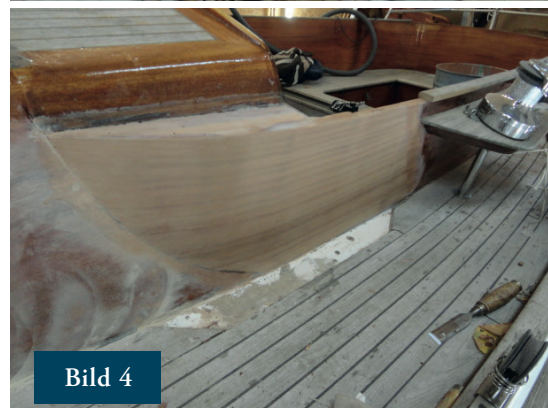
An dem nächsten Beispiel kann man gut erkennen, was es bedeuten kann, wenn sich eine Verleimung durch Vernachlässigung, Ermüdung und/oder Alterung „auflöst“. Wie Sie sehen, konnte nach dem Entfernen der Schraubverbindungen die gesamte Spiegelkonstruktion in ihre Einzelteile zerlegen werden. Anzeichen hierfür waren hochkommender und unterlaufener Lack sowie Feuchtigkeit an den betroffenen Teilen und vor allem auch an der Außenseite des Spiegels.

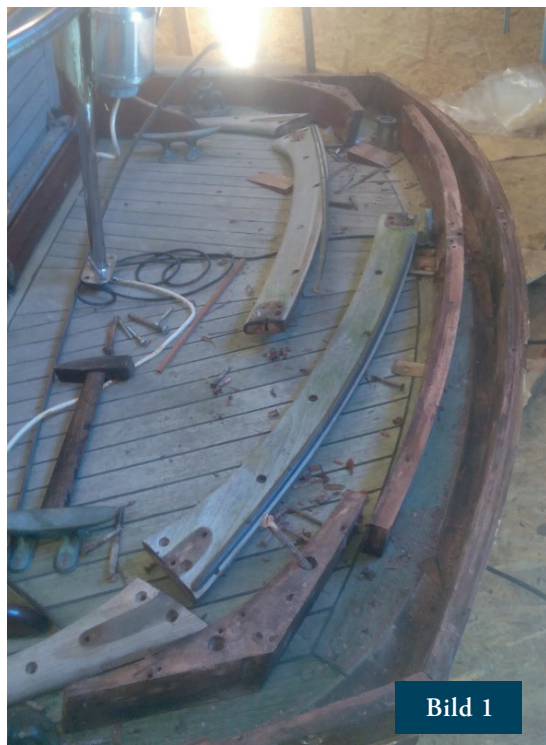
Bild 1

In diesem Fall sieht man die Folgen eines leckenden Püttingeisens. Von außen am Teakdeck waren keine Anzeichen von Schäden zu erkennen. Von innen war die Decke verkleidet, sodass auch hier der Schaden nicht sofort ins Auge fiel. Die Bücher im Schapp waren schon manchmal etwas feucht, aber das ist an Bord ja ganz normal! Feuchte Bücher oder andere saugfähige Gegenstände sollten aber an Bord nicht ganz normal sein, und auch hier gilt: Sobald es Anzeichen von Leckagen gibt, gehen Sie denen schnellstmöglich auf den Grund!

Sofortiges Handeln, und das heißt in der laufenden Saison zumindest sofortiges, genaues Hinschauen und Planung der notwendigen Abhilfemaßnahmen nach Ende der Saison, hätte in diesem Fall auch den Instandsetzungsaufwand wahrscheinlich erheblich verkleinert, denn der hier entstandene Schaden ist nicht unerheblich. Neben den leckenden Püttingen gab es noch einige weitere undichte Beschläge an Deck. In diesen Bereichen mussten Decksunterkonstruktion und Sperrholz erneuert werden. In diesem Zusammenhang musste fatalerweise das gesamte Teakstabdeck ebenfalls erneuert werden. Und das, obwohl es im Grunde noch überhaupt nicht schlecht war.

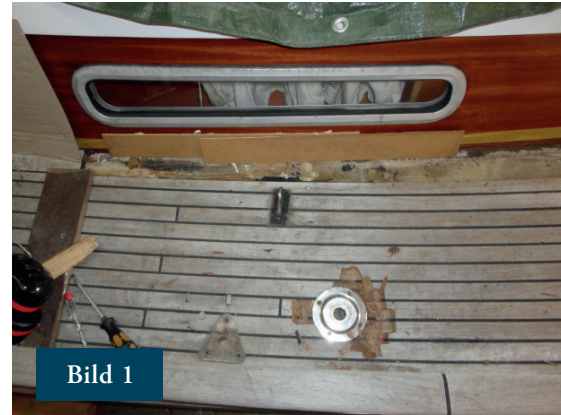
Bild 1

An den hier gezeigten Beispielen sieht man schön, wie wichtig es ist, genau hinzuschauen, wodurch die Schäden verursacht werden. Auf den Bildern 1 - 3 sehen wir Lackablösungen und Feuchtigkeit unter dem Lack. Wenn wir jetzt jeweils über diesen schadhafte Stellen schauen, sehen wir die vermeidlichen Ursachen für die Schäden. Über jedem Lackschaden befindet sich jeweils eine Schraube, über die Feuchtigkeit ins Holz gezogen ist.

In allen gezeigten Fällen wird man das Problem nicht damit in den Griff bekommen, den Lack abzukratzen und die Flächen neu zu lackieren. Die eigentlichen Ursachen müssen behoben werden!

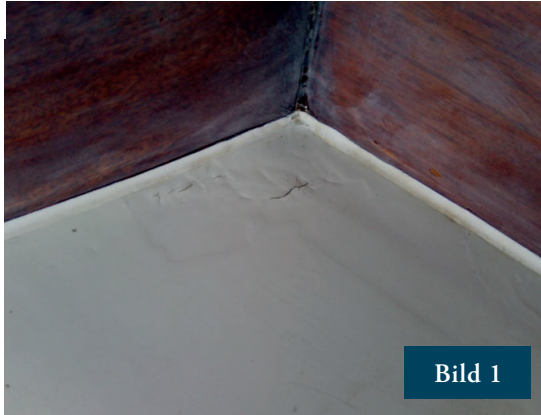
Als Beispiel sehen wir hier in die Ecke zwischen Wellenbrecher und Lukengarage: Ein kleiner Riss in der Farbe, der oftmals auf einen Riss in der Leinenbespannung hindeutet und damit die Feuchtigkeit eindringen lässt. In den weiteren Bildern sieht man schön die Folgen der nun schon mehrfach angesprochenen Schadensursachen Kondensfeuchtigkeit, von außen eindringende Feuchtigkeit sowie sich öffnende Leimnähte bzw. eine Kombination aus allen 3 Ursachen.

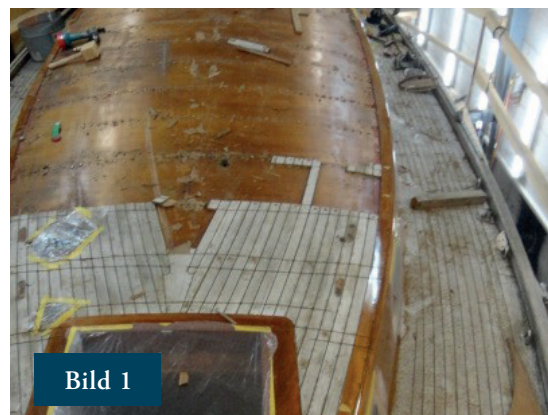
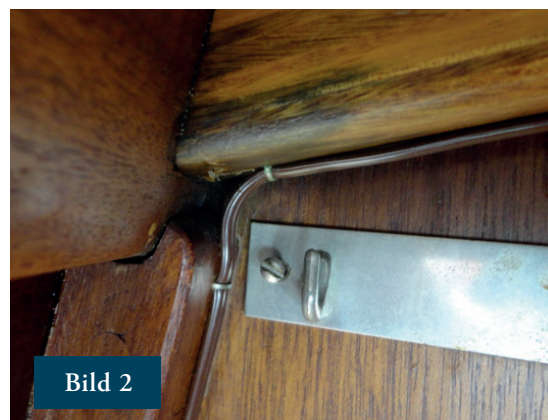
Hier im ersten Beispiel sind die Teakstäbe auf einem Sperrholz verlegt, ohne sie mit dem Sperrholz zu verkleben. Die ersten Anzeichen, dass etwas nicht stimmt, entdeckte der Eigner unter Deck. Hier sieht man einen Decksbalken, der sich verfärbt hat und wo die Leimnähte in dem verfärbten Bereich aufgehen. Im anderen Bild sieht man schadhafte Sperrholz um einen Kabeldurchlass.

Wie man hier noch erahnen kann, war das Deck von außen gar nicht so schlecht, natürlich war die eine oder andere Gumminäht nicht mehr 100% und einige Pfropfen fehlten ebenfalls. Aber dadurch, dass das Stabdeck nicht mit dem Sperrholz verklebt war, konnte die eindringende Feuchtigkeit auf dem Sperrholz entlanglaufen, durch die Decksbalkenbucht vornehmlich nach außen. Dort, aufgehalten von den auf die Aufbauseiten aufgeleimten Leibhölzern, zog die Feuchtigkeit entlang der Schrauben in die Decksbalken.

Bei solch einer Art der Decksverlegung ist wirklich penibel auf intakte Gumminähte, Propfen und Beschlagsabdichtung zu achten, da jeder eindringende Tropfen Wasser unter das Teak gelangt und dort dauerhaft eingeschlossen wird. Man braucht nicht darauf zu hoffen, dass das eingedrungene Wasser wieder „herausgekocht“ wird, wenn die Sonne das Deck erhitzt, das Wasser bzw. der entstehende Dampf wird sich seinen Weg an kühleren Oberflächen entlang ins Innere suchen und finden!

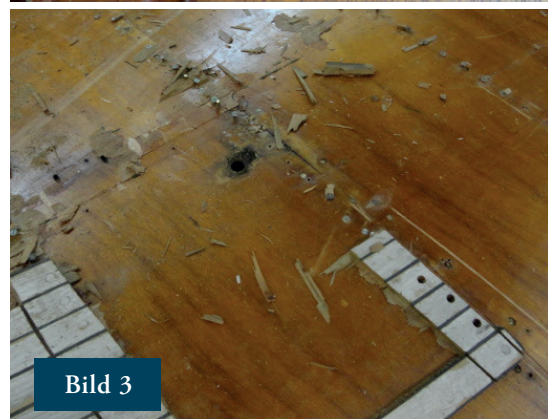
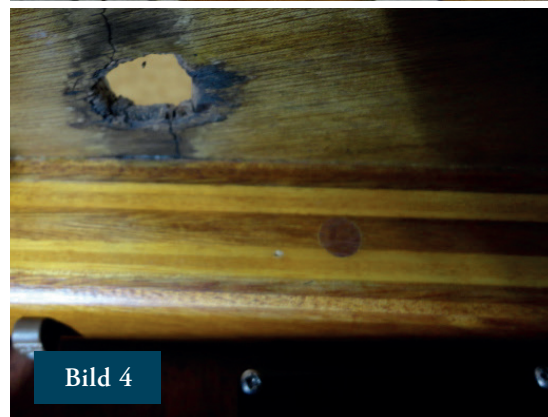
Bei dem nächsten Beispiel handelt es sich um ein massiv verlegtes Stabdeck mit Decksbalken und Decksunterkonstruktion aus Stahl. Wie schon im vorigen Beispiel sieht man auch hier, dass das Teakdeck von außen im Grunde keine direkten Indizien für Schäden liefert.

Nach dem Entfernen der Deckenverkleidung konnte man schon erahnen, dass etwas im Argen ist. Und nach der Decksdemonontage war das ganze Dilemma sichtbar. Die komplette Lukenschlinge war im Grunde nicht mehr vorhanden. Hier können wir wohl getrost sagen, dass es nur noch aus Gewohnheit hielt!

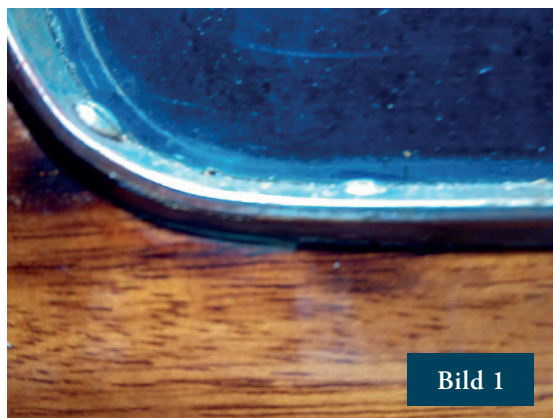
Bild 1

...und hier im Speziellen die schönen, verchromten Messingrahmen mit den seitlichen Schrauben. Im ersten Bild sieht man schön, wie bei jeder Schraube Feuchtigkeit eingedrungen ist. Gerade wenn die Aufbauten schon mehrfach abgezogen wurden und dadurch etwas dünner geworden sind, kommen die Schadstellen oft immer deutlicher zum Vorschein. Die Reparatur, hier auf diesem Bild wurde es schon mal versucht, ist meistens recht aufwändig und oft nicht wirklich zufriedenstellend.

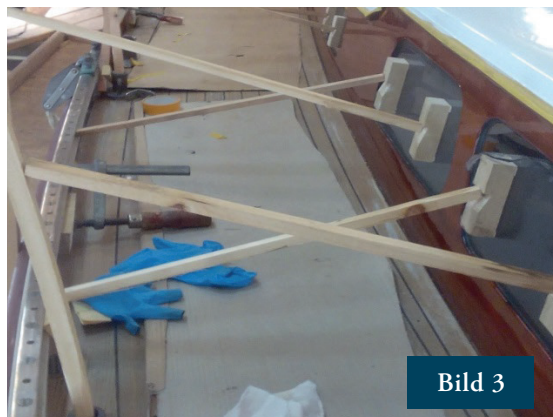
Bild 3

Zum Vermeiden dieser Probleme sind wir in letzter Zeit dazu übergegangen, die Scheiben vollflächig einzukleben und auch die Rahmen nur zu verkleben. In diesem Fall wurden die Schraubenlöcher in den Rahmen zugelötet, in anderen Fällen haben wir Schraubenköpfe eingeklebt.

Hierbei können wir eigentlich nur empfehlen: Machen Sie diese Vorsorgemaßnahme frühzeitig! Da die Schadenbehebung oft schwierig ist und in vielen Fällen nur durch ein Überfurnieren des Aufbaus wirklich vernünftig auszuführen ist, sollte als Resultat dieses Artikels für Sie die Erkenntnis bleiben, dass gerade jetzt, in der Segelsaison die beste Zeit ist, sich mit der Analyse des eigenen Schiffs zu beschäftigen: Nutzen Sie Liegezeiten bei Flaute oder miesem Wetter zur Besichtigung, zur Inaugenscheinnahme Ihres Schätzchens unter den oben geschilderten Aspekten und genießen Sie die Saison im Wissen, für den kommenden Winter die richtigen Schritte zum Erhalt Ihres Schiffs bereits weitgehend zu kennen. Dann bleiben Ihnen Überraschungen im Endspurt der nächsten Wintersaison weitgehend erspart. **KLASSIKER!**
