Wenn Holz rostet

Im klassischen Holz yachtbau wurde auch immer Metall verbaut. Das führt in späteren Jahren oftmals zu Problemen. Der Bootsbaumeister und Sachverständige Uwe Baykowski von der Kieler Yacht Club-Werft hat sich häufig mit dem Problem beschäftigt.

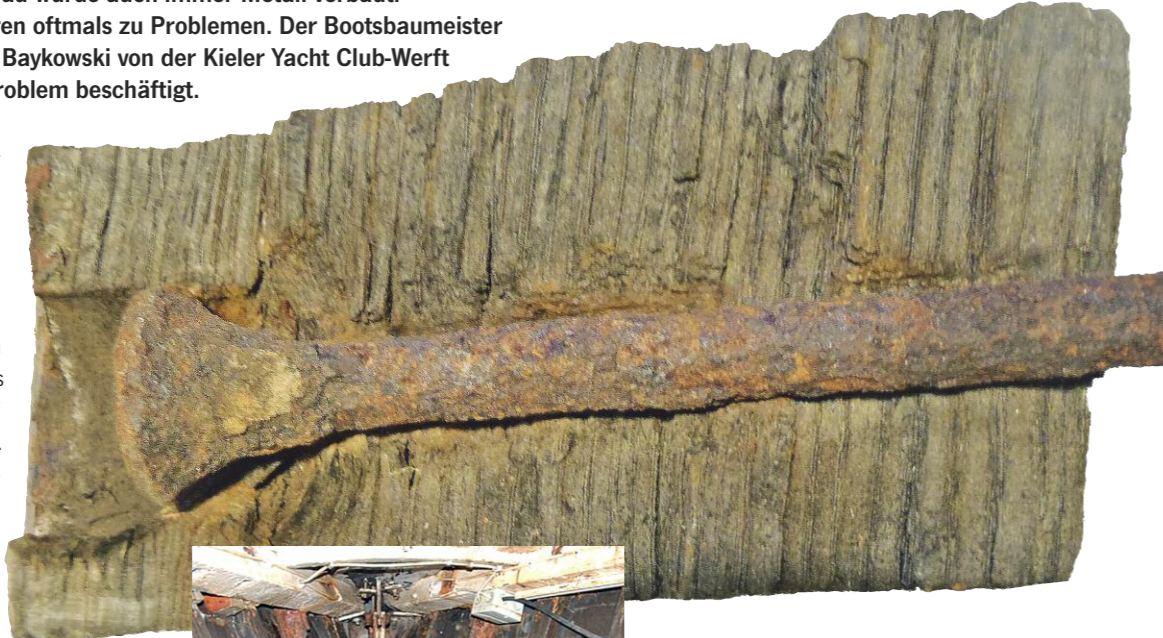
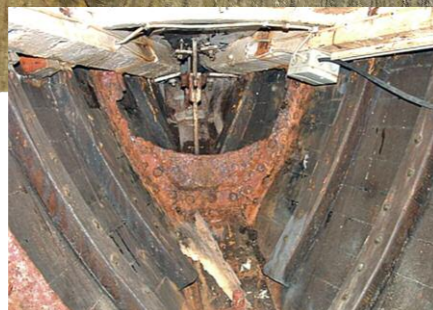
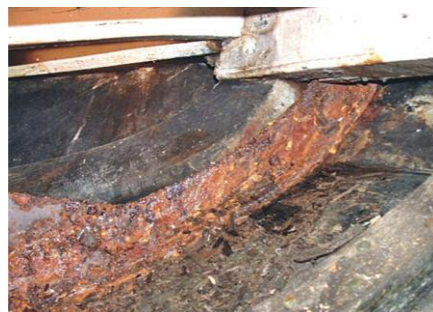
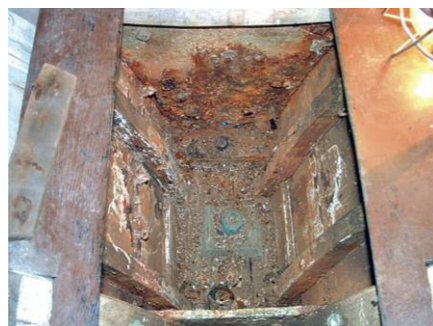
Innen weisen durchgerostete Spanten oder Bodenwrangen auf das Problem hin. Schwieriger sind dagegen Kielbolzen oder Bodenwrangenbolzen zu beurteilen, die in ihrer gesamten Länge unsichtbar in den häufig aus Eichenholz bestehenden Ver-

Sieht nicht gut aus, wenn Eisen im Holz korrodiert. Oben ein Stumpfbolzen, Blicke in die Bilge mit Stahlbodenwrangen und Spanten aus Metall. Von außen ist die für die Festigkeit gefährliche Korrosion in der Regel nicht zu erkennen.

bänden verschwinden. Eichenholz enthält Gerbsäure, die aggressiv auf das Metall reagiert; auch die Verzinkung wird langfristig angegriffen, so dass ein Kielbolzen nicht selten unbemerkt durch Korrosion bis zu einer dünnen Nadel zerfressen werden kann. Das entstehende Eisenoxyd wirkt nun wiederum aggressiv auf das Holz, das im Bereich der Lochwandung geschädigt wird. Hier entstehen schwarze Verfärbungen und das Holz löst sich langsam auf. Auch die Bodenwrangenbolzen sind gefährdet.

Das Prüfen der Bodenwrangenbolzen gestaltet sich schwieriger. Sie verbinden die Bodenwrangen mit dem Balkenkiel und sind nur zu ziehen, wenn der Ballast abgebaut wird. Hier bietet sich eine Röntgenuntersuchung an. In den meisten Fällen ist es sinnvoller, die alten Bodenwrangenbolzen an Ort und Stelle zu lassen und bei Bedarf neue Bolzen aus rostfreiem Stahl daneben zu setzen.

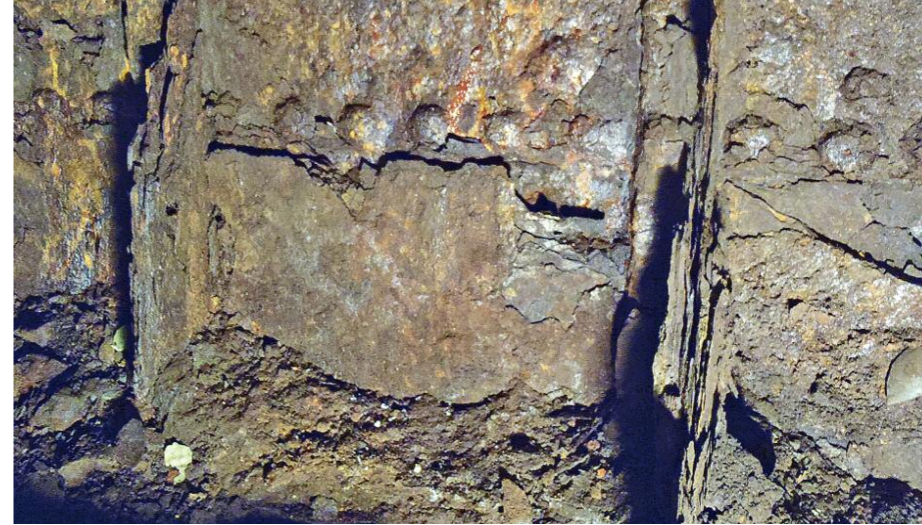
Durch die Reaktion mit Sauerstoff und Nässe bildet sich auf der Metalloberfläche zunächst eine Oxidschicht. Bei tieferem Eindringen der Korrosion in das metallische Gefüge geht mit der Zersetzung eine Volumenzunahme einher, bei der das Metall sich blätterteigartig aufbläht, um sich dann im späteren Stadium zu zersetzen.

Endstadium: Bei tieferem Eindringen der Korrosion in das metallische Gefüge geht mit der Zersetzung eine Volumenzunahme einher, bei der das Metall sich blätterteigartig aufbläht.

Vor einer Beschichtung ist eine sorgfältige Entrostung allerdings in jedem Fall Bedingung. Eine Entrostung durch Sandstrahlen wäre das Optimum, weil dann keine Rückstände auf dem Metall verbleiben. Für diese Maßnahme müsste die Yacht jedoch komplett entkernt werden, was nur bei Komplett-Sanierungen sinnvoll ist.

Mit Zopfbürste auf der Flex oder Fächerschleifern, Flex mit Schleifscheiben, 24er Korn, sind die Spanten, Bodenwrangen, Diagonalbänder oder Vertikalnie im Schiff, wenn auch mühsam, aber doch befriedigend zu entrostet.
