Freundeskreis Klassische Yachten e.V.

01.06..2011
KY-02-195-11

Gutachten **30er Schärenkreuzer „ ARIEL “**

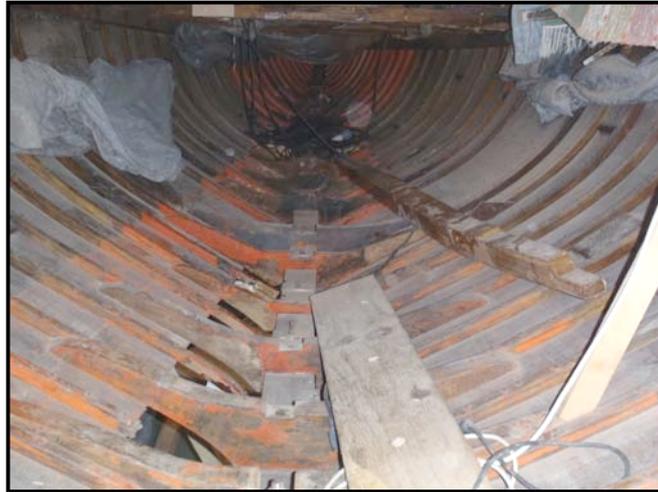
Der Kajütaufbau ist demontiert,
das Boot ist komplett entkernt.

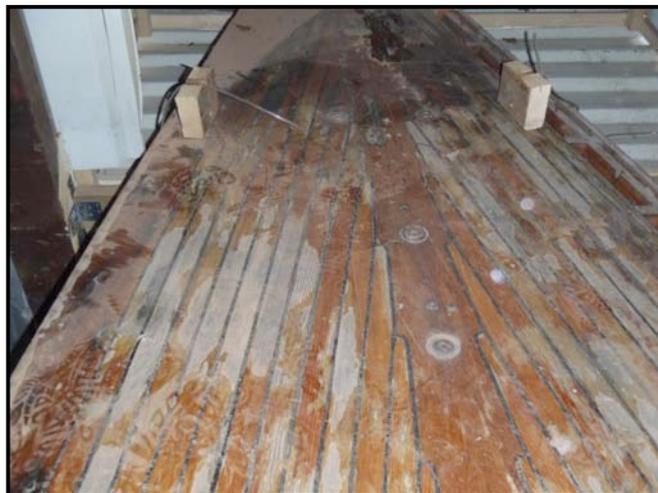
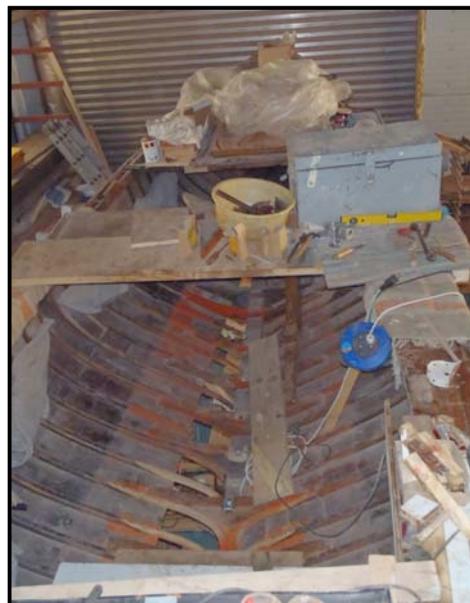
Das Oregon-Pinedeck fehlt bis zu
der hinteren Cockpitschlinge, der
verbliebene Teil weist einen
aufwändig gearbeiteten, für
Schärenkreuzer ungewöhnlichen
Mittelfisch mit Butten auf.

Das Deck ist komplett zu erneuern.

Die ursprüngliche Optik mit dem aufwändigen Mittelfisch soll wieder hergestellt werden.

- 2.1.** Der verbliebene Rest des Decks ist abzutragen, sämtliche Deckbalken aus dem Balkweger herauszulösen. Der Balkweger ist an diesen Stellen auf seinen Zustand zu überprüfen.
- 2.2.** Vorlackieren und Einsetzen der mitgelieferten Decksbalken mit Kajütschlingen.
- 2.3.** Ausstraken der Balken.
- 2.4.** Verlegen eines Schandeckels aus Mahagoni mit eingearbeitetem Falz für das von außen nach innen verlegte Deck.
- 2.5.** Verlegen des Sandwichdecks unter Verklebung mit EP-Klebeharz
Endlackierung der Oregon-Pine Decksstäbe vor der Verlegung.
Unterzüge für Klampen, Mastfischung, Backstaggdurchführungen etc. vor der Decksverlegung festlegen und in Decksbalken einlassen.

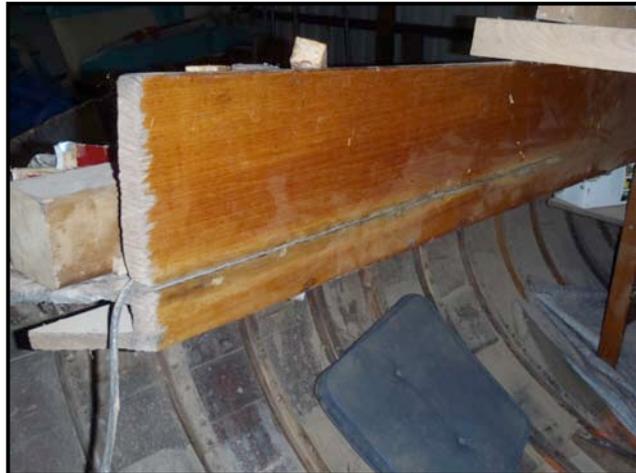
Das Cockpitsüll ist beiseite ca. einen Meter vor der Cockpitschlinge zur Aufnahme eines Travellers für die Großschot durchtrennt worden.

- 3.1.** Das Cockpitsüll ist durch den Einbau eines Balkens für den Großschottraveller durchtrennt worden. Es bleibt noch zu entscheiden, wie diese Beschädigung instandgesetzt werden soll. Möglicherweise ist die gesamte Kajütseitenwand mit dem Cockpitsüll zu erneuern, wenn es nicht gelingt, den Ausschnitt mit einem eingesetzten Zwischenstück optisch zu einem befriedigenden Ergebnis zu schließen.
- 3.2.** Durchsicht des Kajütaufbaues auf Schäden an Kajütdecksbalken, Verbindung von Stirn- und Seitenwänden, Decksbelag und Schiebeluke.

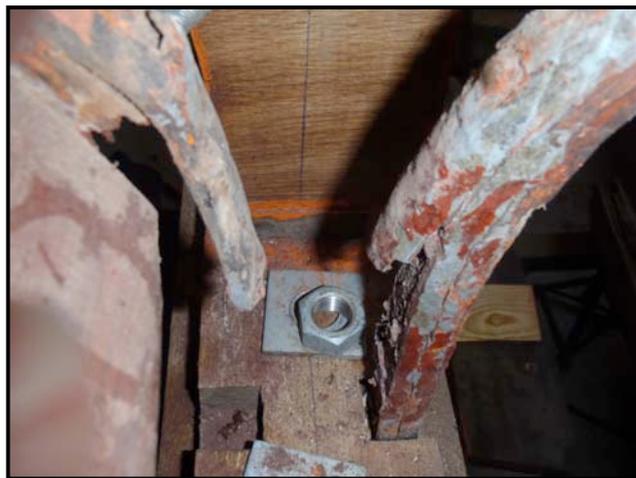
Die Spantfüße von ca. 14 Spantpaaren weisen starken Fäulnisbefall auf, bzw. sind nicht mehr vorhanden, diverse Spantköpfe im Decksbereich sind angefault, bzw. brüchig.

- 1.2. Demontage der mangelhaften Bodenwrangen, Neuanfertigung und Montage
- 1.3. Instandsetzung sämtlicher Spantfüße - Lamellierung von Eichenlamellen unter Einsatz von Epoxid-Kleber (z.B.Spabond 370).
Vernieten der Spantstücke mit den verbliebenen Planken.

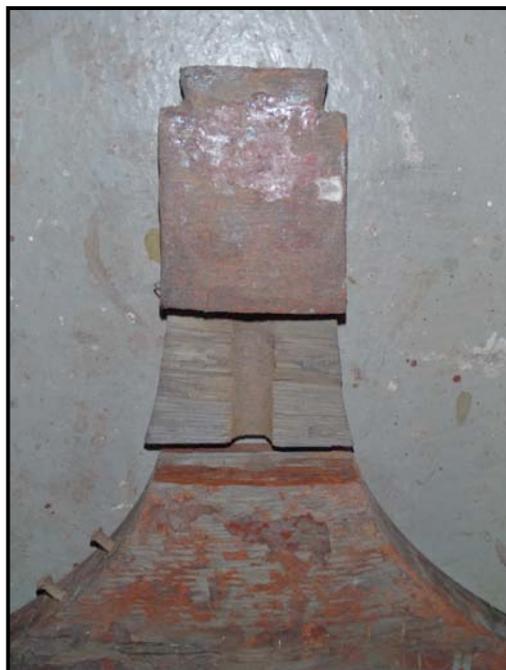
Drei Bodenwrangen im Ballastbereich sind verfault, bzw. brüchig.

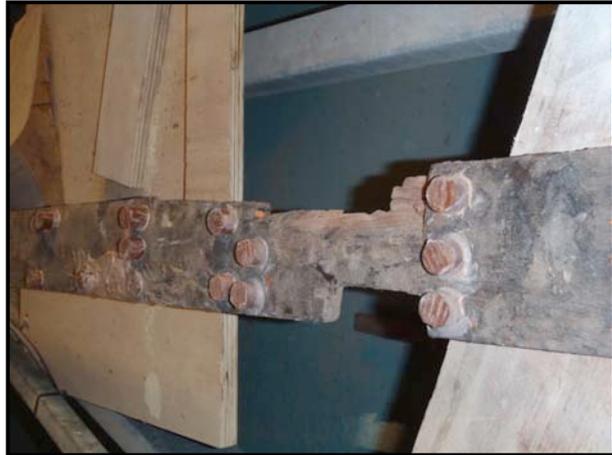
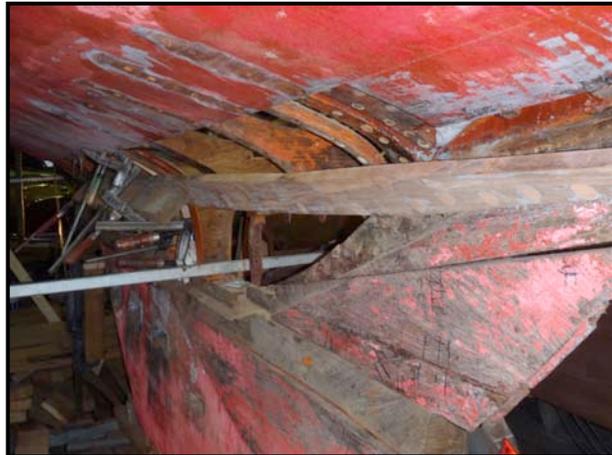
An Steuerbord fehlen 5 Plankengänge, an Backbord fehlen 3 Plankengänge.
Zwei der fehlenden Planken sind durch Ausspunden wieder instand gesetzt worden.
Die übrigen Planken sind vorhanden, jedoch trotz Restaurierungsversuchen durch Auspfropfen und –spunden nicht verwendbar.

- 1.6. Einarbeiten der Sponung in Totholz und Vorsteven
- 1.7. Befestigung der instandgesetzten Planken
- 1.8. Neuanfertigung und Montage von zwei Planken an Steuerbord (Kielplanke und folgende) sowie Kielplanke an Backbord.

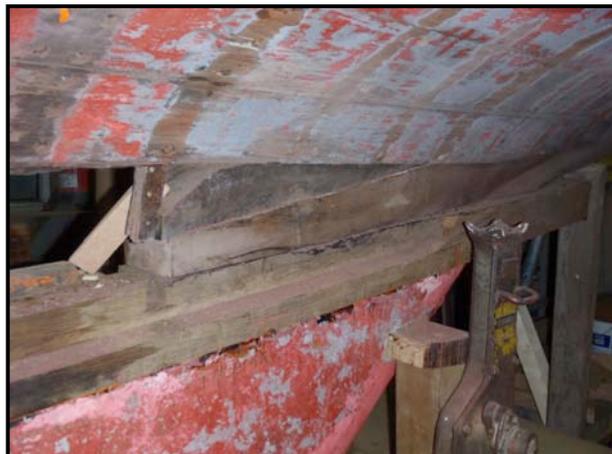
Der Bleiballast ist provisorisch unter dem vorläufigen Kielbalken montiert.

- 1.4. Montage des Ballastes mit Kielbalken unter Verwendung von neuen Kielbolzen aus rostfreiem Stahl. Die Abdichtung des Ballastes mit dem Kielbalken kann mit Bitumen, dauerlastischen Klebstoffen oder Epoxidklebern durchgeführt werden.

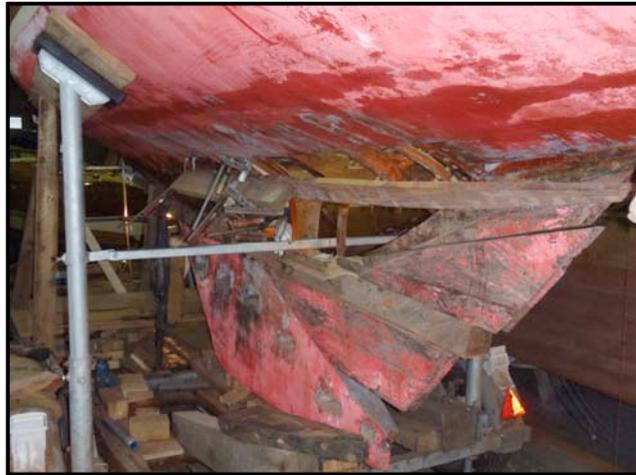
Der original Kielbalken ist abgängig, ein Kielbalken mit einer grob vorbereiteten Sponung wurde vom Voreigner beigestellt und ist vorbereitend mit den Vorsteven und dem Ballast verbolzt.

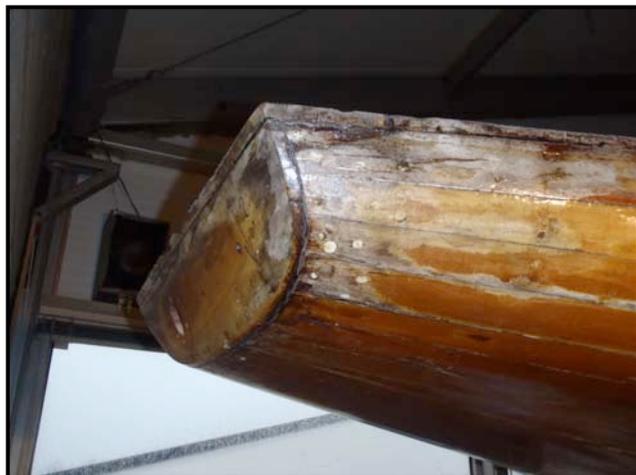
Das Totholz weist starke Fäulnis auf, oder ist bis zur Unbrauchbarkeit verzogen

Das Ruder fehlt.

Die Außenhaut des Freibordes aus Honduras-Mahagoni weist Ablösungen von Vorsteven und Heckspiegel auf.
An Planken und Heckspiegel sind Fäulniserscheinungen festzustellen.

- 1.5. Anfertigung des Totholzes , Einpassen und Montieren des Totholzes unter und über dem Kielbalken. Verlebung mit Epoxid-Kleber
Um das Hirnholz des Totholzes abzudecken, wird empfohlen, einen „Achtersteven“ mit eingearbeiteter Hohlkehle für das Ruder mit der Hinterkante des Totholzes zu verkleben und zu verschrauben.

- 1.10. Glätten (schleifen) des Unterwasserschiffes sowie mit Holzschutzgrund und 4-facher Primerbeschichtung versehen.
- 1.11. Instandsetzung der Außenhaut im Überwasserbereich:
Abziehen des gealterten Lackes, Neuverpfropfung von gelösten Pfropfen, Neuverklebung der gelösten Längsnähte der Planken an Heckspiegel und Steven, ggf. Erneuerung des Heckspiegels, Neubefestigung der Plankenenden an Steven und Heckspiegel mit Bronzeschrauben.
Es ist davon auszugehen, dass hier einige Plankenenden zu erneuern sein werden

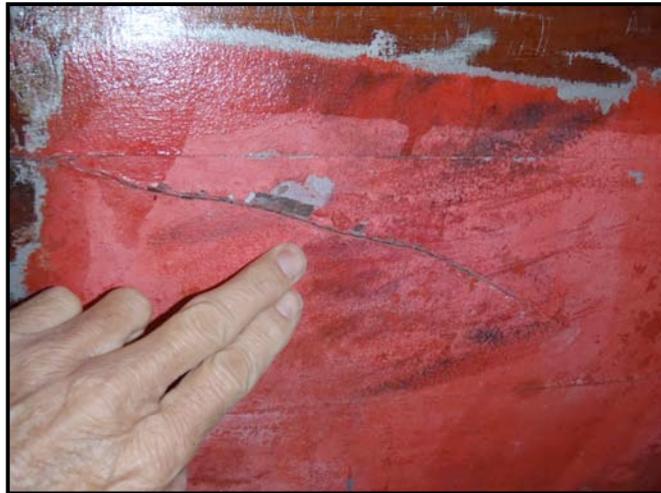
Die verbliebene Beplankung des Unterwasserschiffes weist vereinzelt Rissbildungen und Brüche auf. Es sind bereits kurze Plankenstücke eingewechselt worden.

- 1.9. Entfernen der alten Farbschichten vom Unterwasserschiff. Instandsetzung der Beplankung am Unterwasser – und Überwasserschiff durch teilweise ausleisten, ausspunden, Erneuerung des kurzen Plankenstücks an Steuerbord, 7 Planke von oben, möglichst auf eine Länge von mindestens drei Metern ausführen.

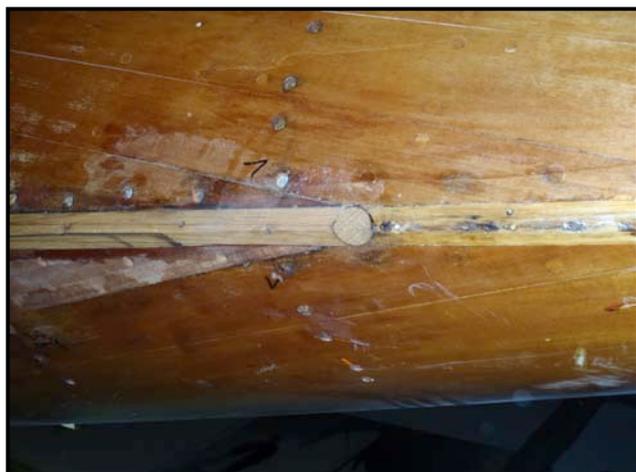
Die Nahtbildung zwischen den verbliebenen Plankengängen am Überwasserschiff ist als gering zu bezeichnen, so dass hier auf eine Ausleistung verzichtet werden kann.

Die Plankengänge am Unterwasserschiff sind bereits zum Teil ausgeleistet.

Der Überhang des Achterdecks ist geringfügig abgesackt und schräg nach Steuerbord verzogen.

Inneneinrichtung ist zum Teil vorhanden.

Der Vorsteven ist bereits fachgerecht durch den Voreigner erneuert worden.

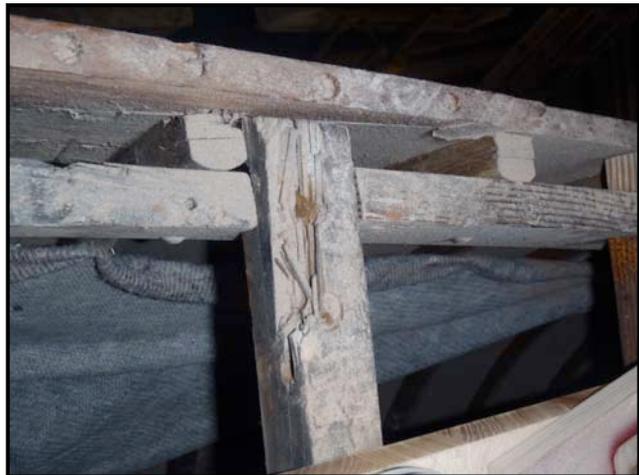
Eine formverleimte Mastspur (Kielschwein) wurde fachgerecht angefertigt und mitgeliefert.

Die Decksbalken sind zum großen Teil abgängig. Sämtliche Decksbalken sind bereits vom Voreigner angefertigt und mitgeliefert worden.
