Gutachten
„Seebreeze“

Auftraggeber : Freundeskreis Klassischer Yachten
Auftragsdatum : November 2007
Besichtigungsdatum : 26.01.2008
Besichtigungsort : Bremen, Kap Horn – Str.
Besichtigungsteilnehmer : Herr André Bauer, Bremen
der unterzeichnende Sachverständige.

Typ: 50qm Seefahrtskreuzer

Es soll der Zustand der Yacht festgestellt und Restaurierungswege aufgezeigt und erörtert werden. Die Restaurierung soll durch den Unterzeichnenden beratend begleitet werden.

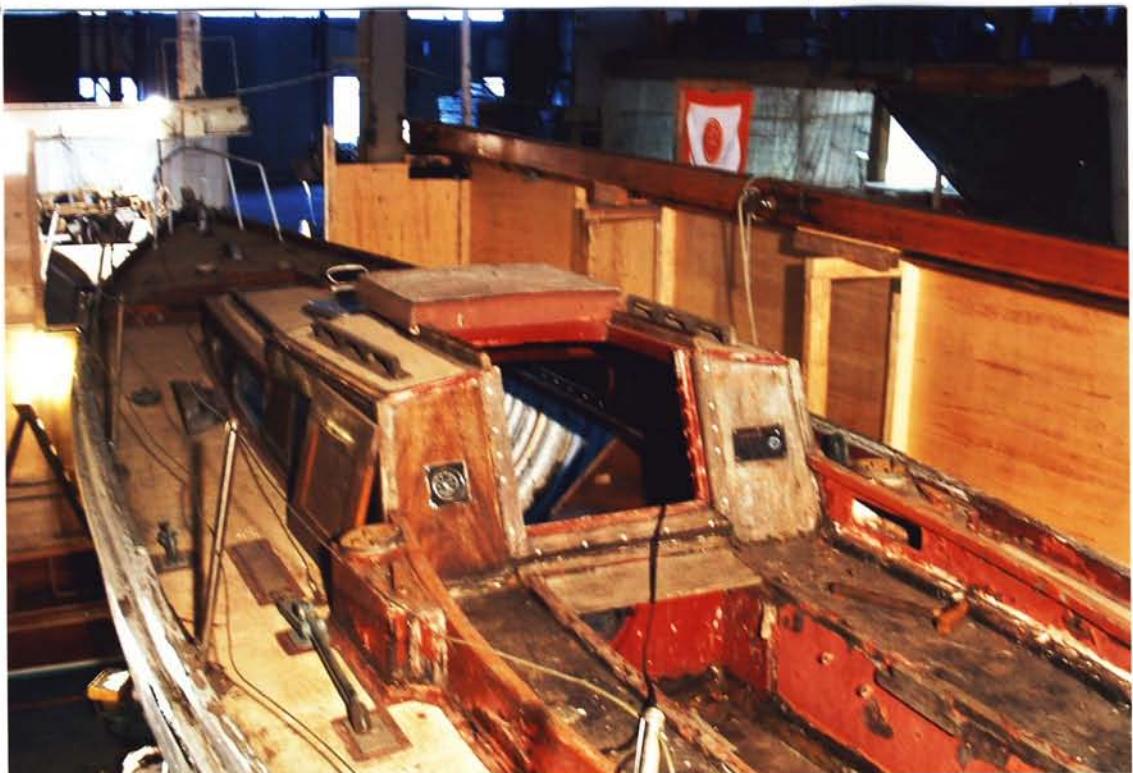
Foto 1

- Das Boot macht auf den ersten Blick einen völlig verwahrlosten Eindruck, der es eher in die Nähe eines Wracks rücken würde.
Eine Restaurierung erscheint nicht mehr lohnenswert.
Die nachträglich aufgesetzten Aufbauten und Beschläge verändern das Erscheinungsbild derartig, dass man nur schwerlich einen originalen 50 er Seefahrtskreuzer von Abeking und Rasmussen erkennen kann. (Foto 1)
Lediglich die Linien des Rumpfes deuten auf einen 50 er hin. (Foto 2)

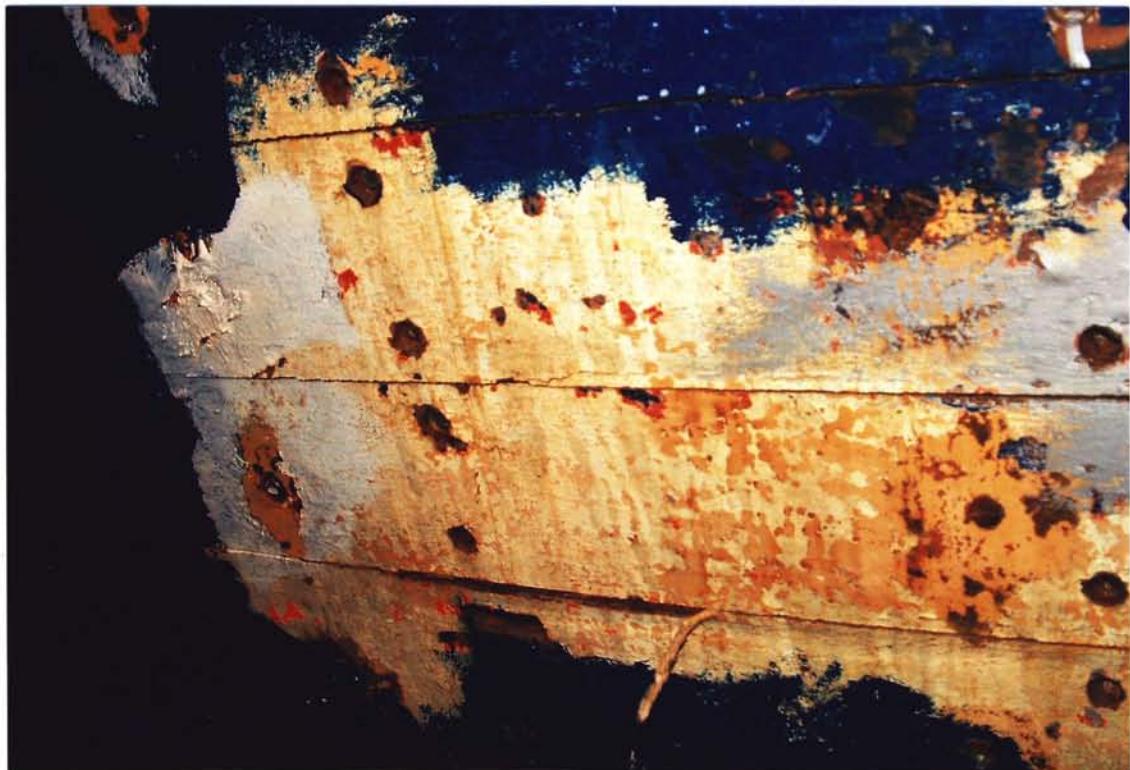
Foto 3

- Die Außenhautbeplankung aus Mahagoni weist einige Beschädigungen am Schergang, insbesondere auf der Backbordseite, im hinteren Drittel auf.
- Unter den unzähligen, teilweise abblätternden Farbschichten ist größtenteils gesundes Mahagoniholz zu erkennen, welches auch an den Ppropfen der Kupferverklebung kaum schwarze Stellen aufweist.
- Die Plankennähte sind relativ schmal, gemessen an der Tatsache, dass das Boot seit ca. 6-7 Jahren in Frankreich, zumal im Freien an Land gestanden haben soll.
Die Nahtöffnungen betragen höchsten ein bis zwei Millimeter, was einmal mehr auf die außerordentliche Holzqualität der A u. R Yachten hinweist. (Foto 3)

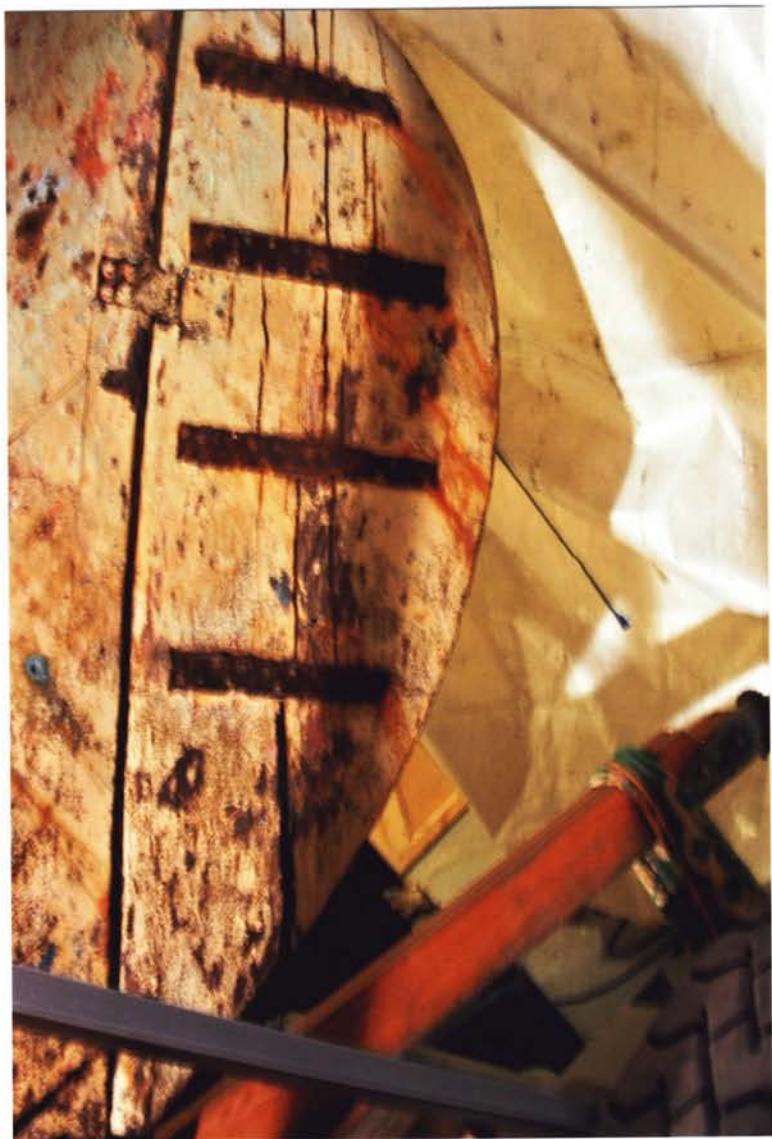
Foto 4

- Das Ruder weist starke Rissbildung auf. (Foto 4): Unsachgemäß aufgesetzte Bandeisen sollten Brüche des Ruders verhindern.

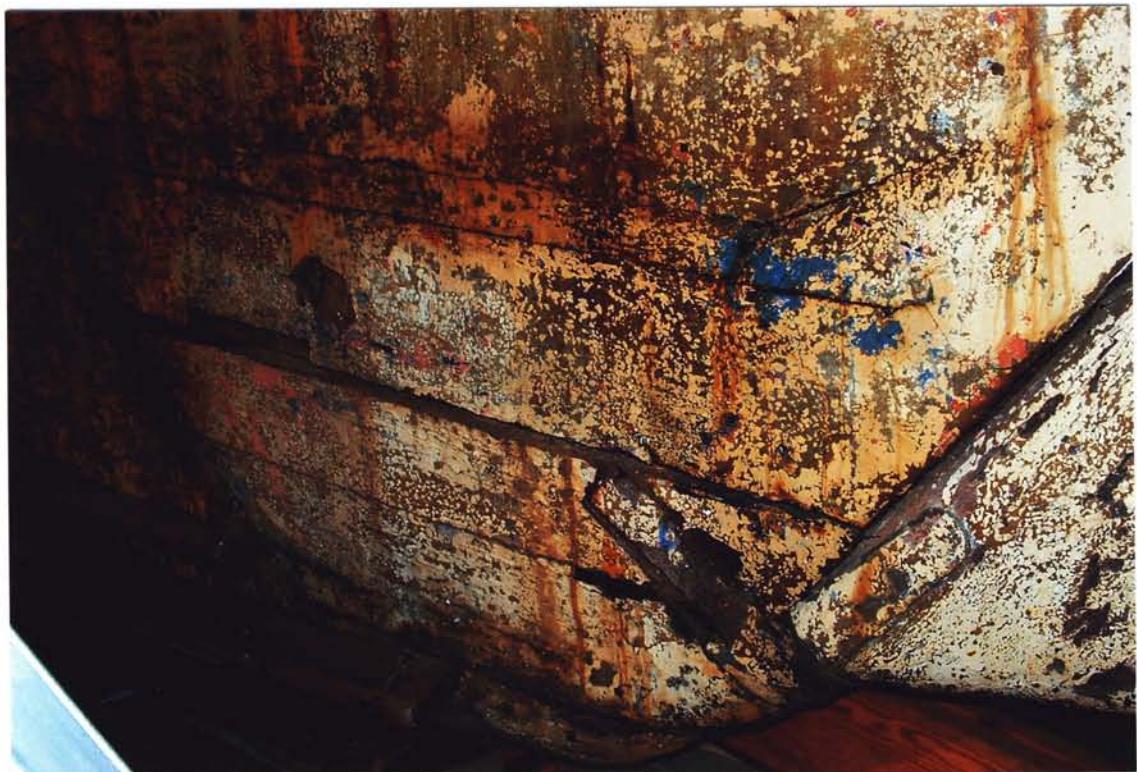
Foto 5

- Die Ballast- Kielbalkenverbindung weist erstaunlicherweise nicht einmal starke Schrumpfungen auf, jedoch an dem Ansatz der Planken im Kielbereich treten kräftige Rostnasen aus der Beplankung aus, im Besonderen im Maschinenbereich. Hier ist eine starke Korrosion der Maschinenfundamentbolzen, sowie der Kielbolzen in den abdeckenden Holzbereichen mit großer Sicherheit zu vermuten.
- Plankenspannenverbindungen sind offensichtlich durch Auftrocknung abgelöst.
- Das Totholz im achteren Bereich der Ruderhacke ist völlig aufgetrocknet, soll jedoch bevor das Schiff in die Halle verbracht wurde noch dicht gewesen sein. (Foto 5) Es ist somit davon auszugehen, dass der Auftrocknungsprozess des Rumpfes noch nicht abgeschlossen ist.

9. Montage des Ballastes mit neuen V4A Kielbolzen (oder Silicium - Bronze).
10. Gegebenenfalls Ausleisten des Rumpfes nach vorherigem Abziehen.
11. Lackarbeiten.
12. Beschaffung und Montage von Beschlägen.

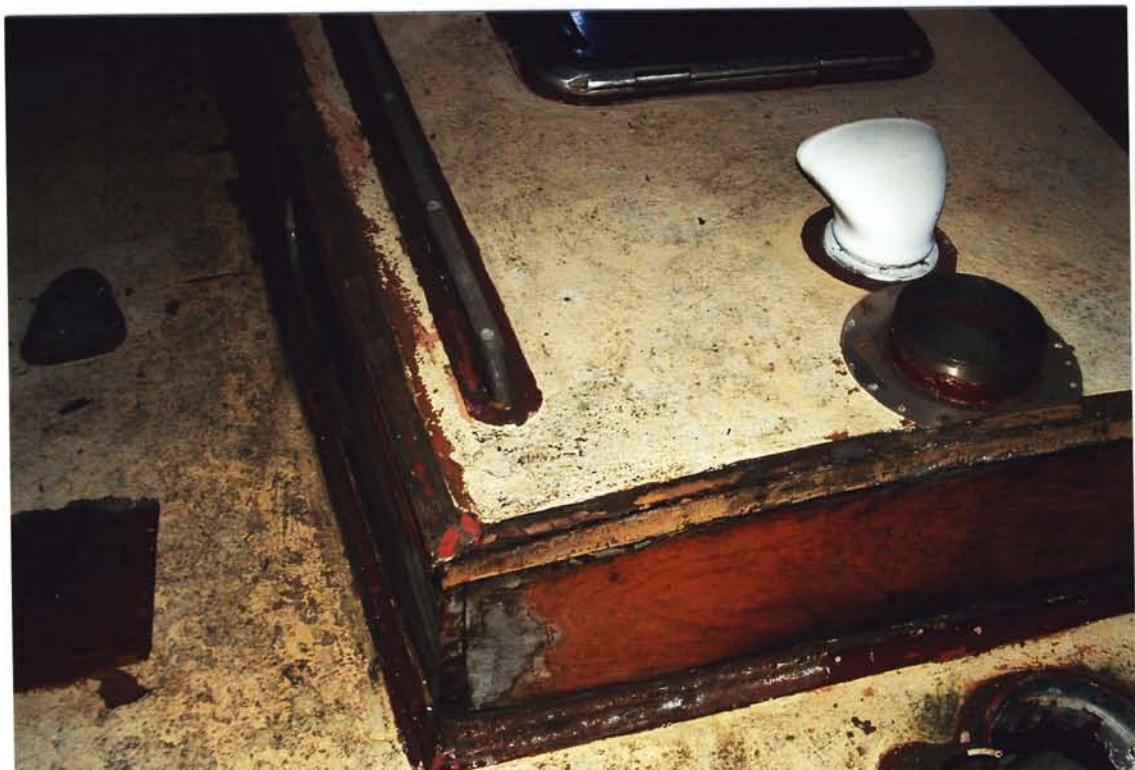
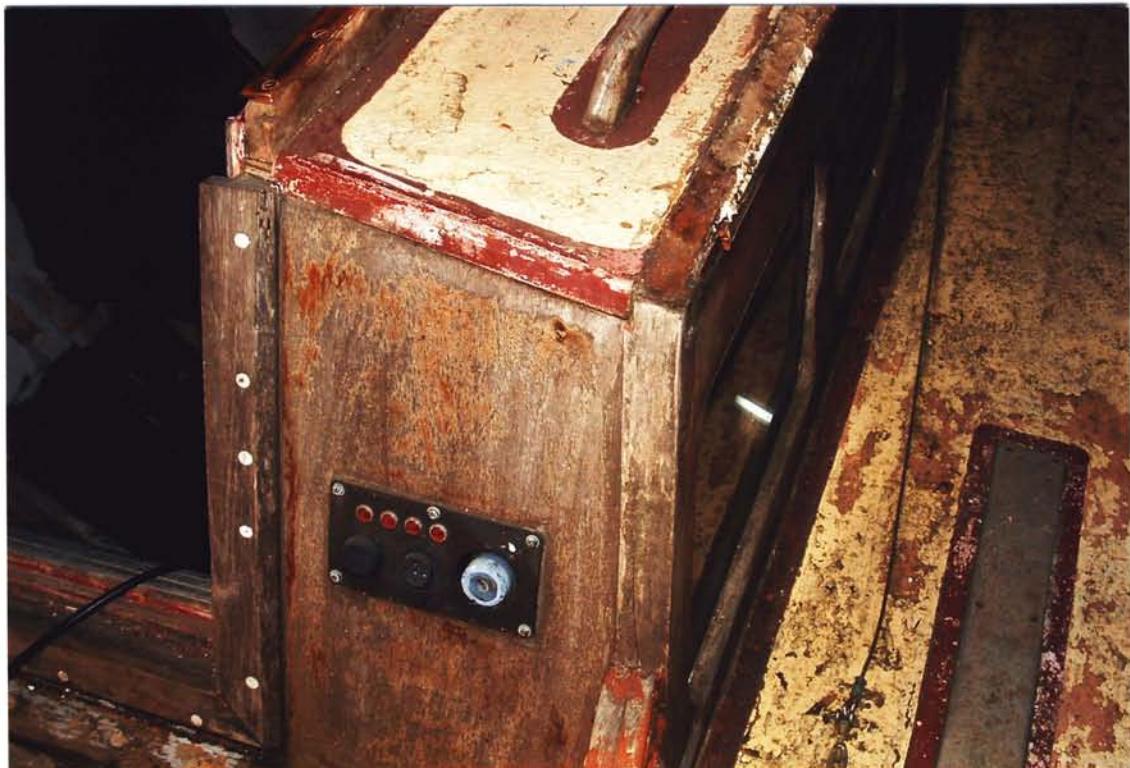
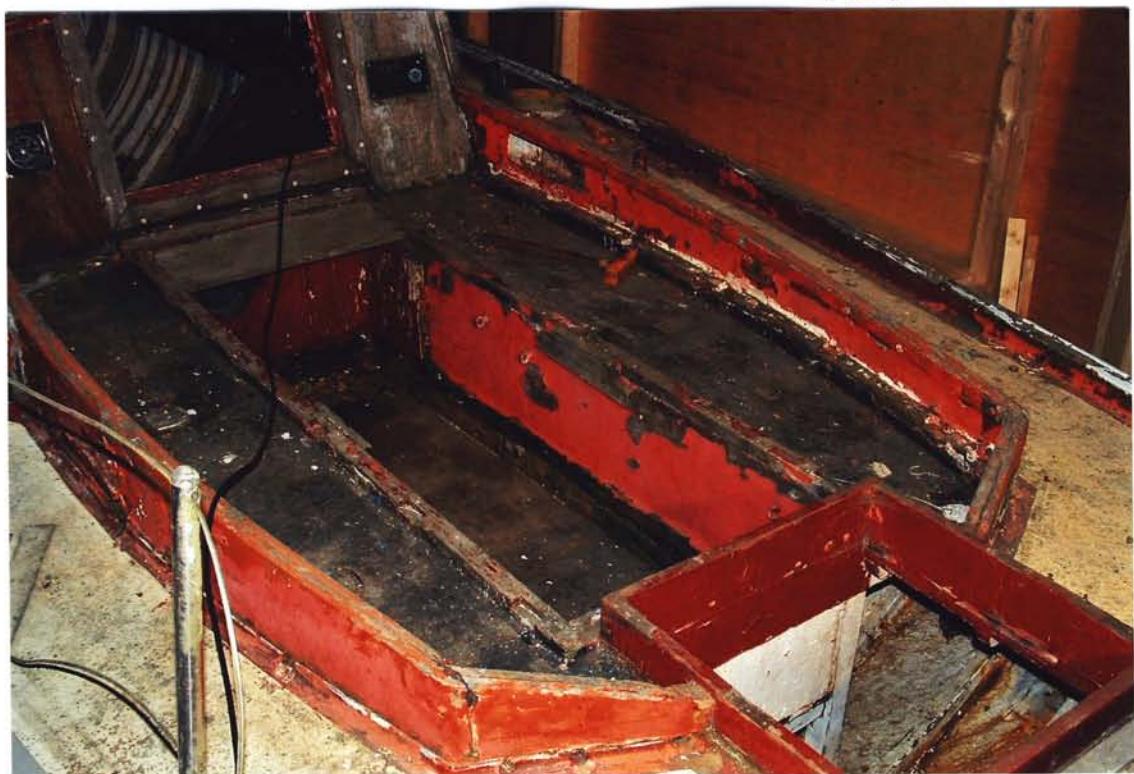
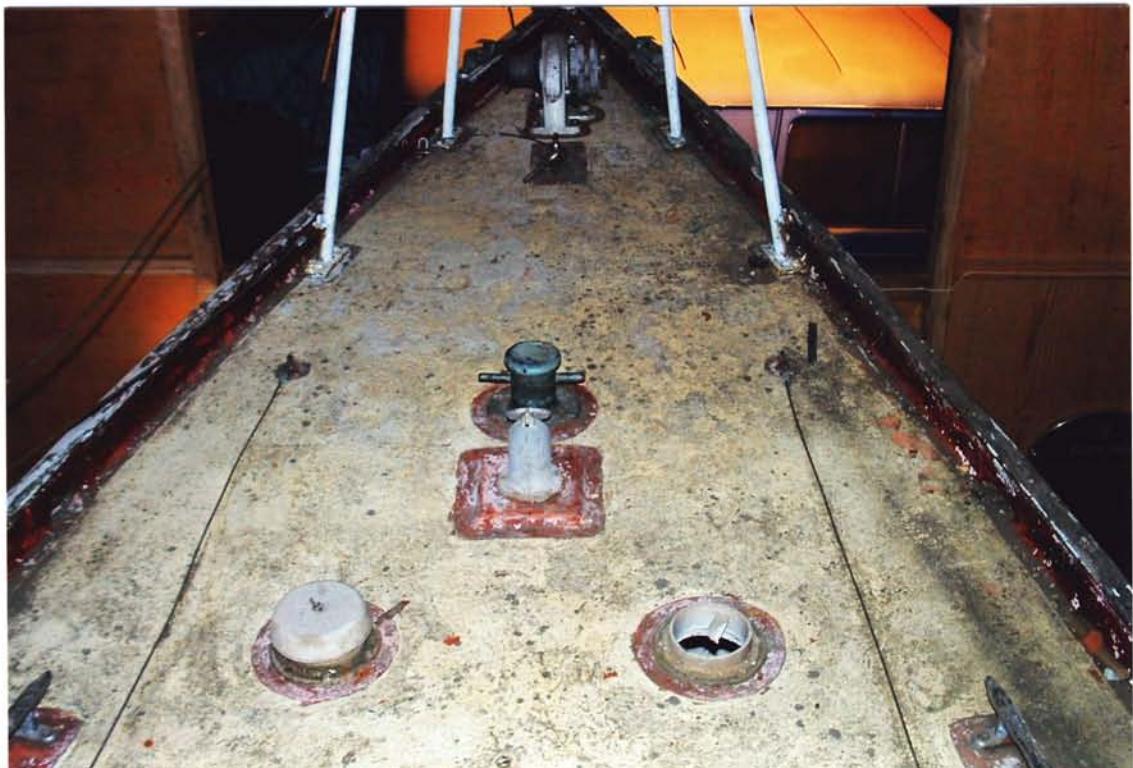
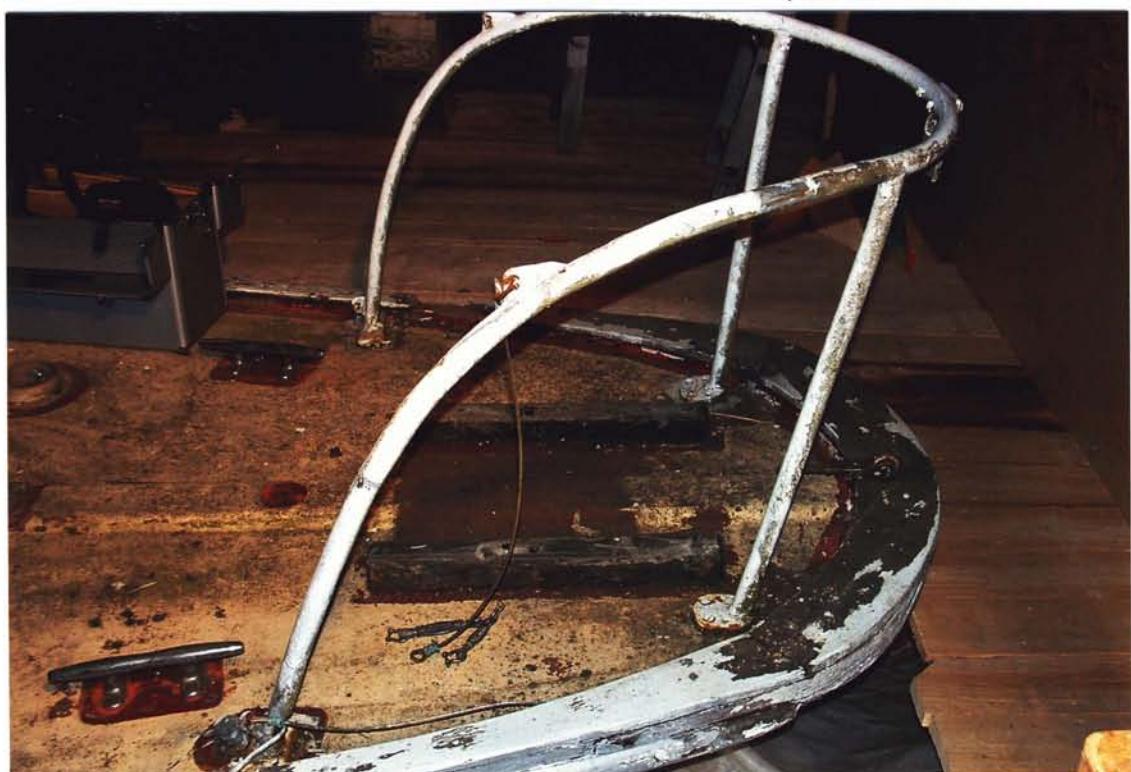
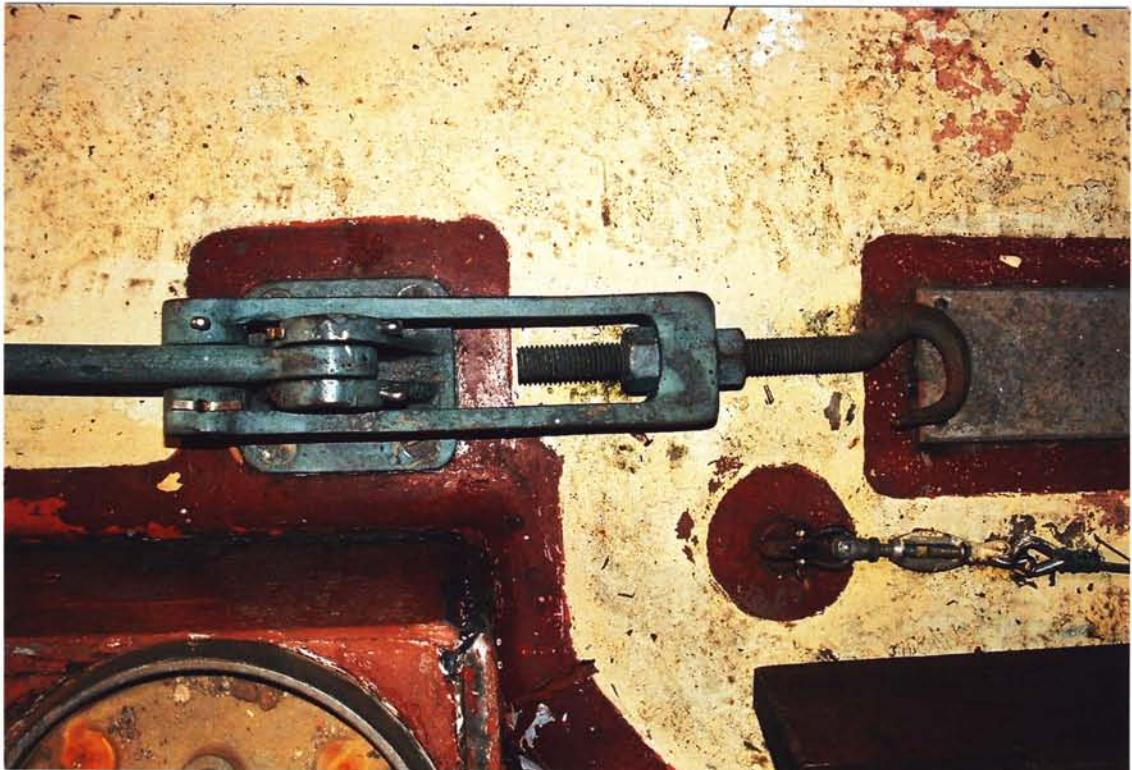
- Alle Veränderungen an Deck, Cockpit und Aufbauten, die nachträglich an dem Boot vorgenommen wurden, sind von unfachmännischer, geradezu dilletantischer Art. Sie sind allesamt restlos zu entfernen. (Fotos 6-11)

8. Erstellung des Kajütaufbaus mit Cockpit und Vor - und Achterluken.

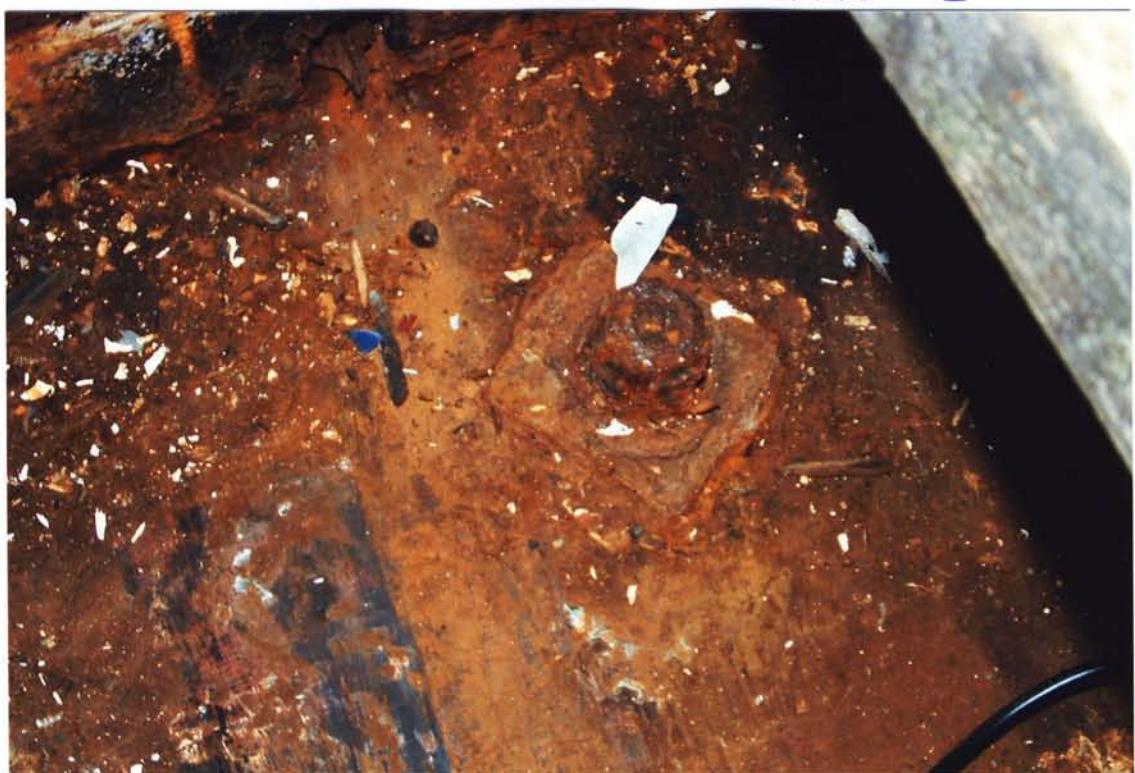
Foto 12

- Der Kielbalken weist von der Oberseite keine Rissbildung auf; auch in den Planken und Spantenecken, wie Oberkante Sponung, ist das Holz hart und fest. Gravierende Rottstellen werden nicht festgestellt. Kielbolzen sind nur als Fragment erkennbar.(Foto12)

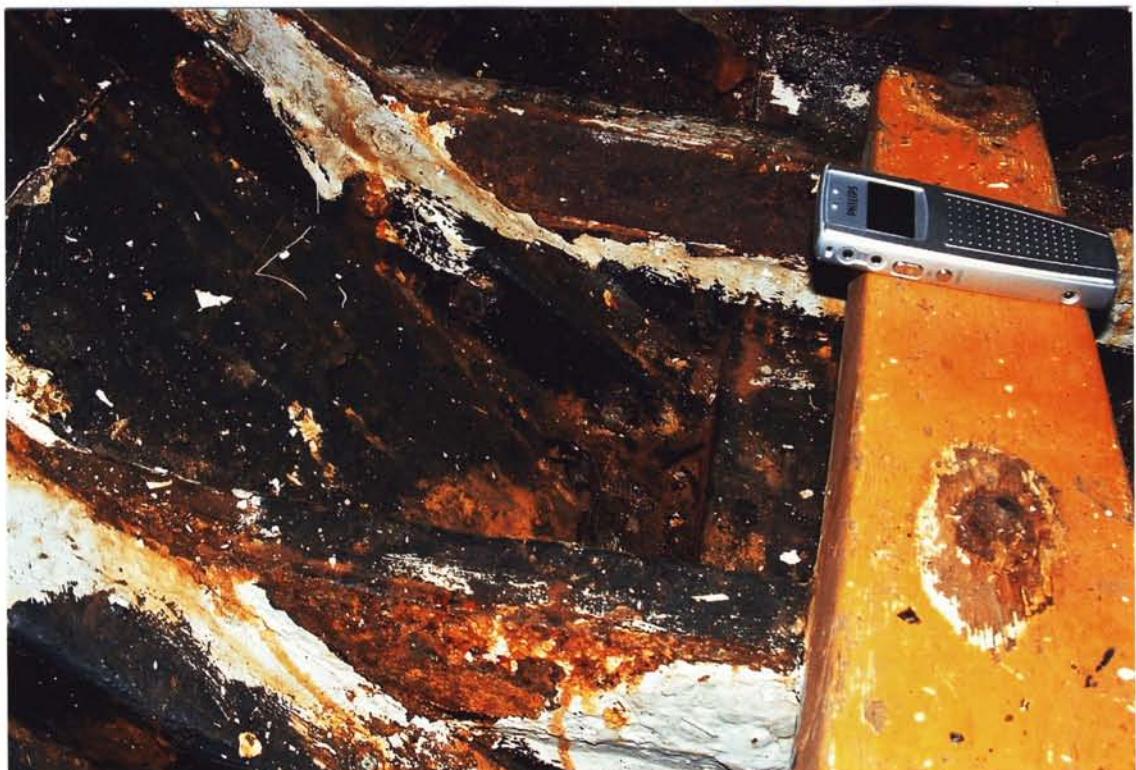
Foto 13

- Die alte Mastspur ist noch hart und fest, sollte jedoch genau wie die Kielbolzen ausgewechselt werden zusammen mit den Bodenwangensbolzen. Der Ballast ist zu demontieren. Dann erst kann über den Zustand des Kielbalkens befunden werden. Das Gleiche gilt für die Decksbalken. (Foto 13)

1. Demontage des Ballastkiels.
2. Decksbelag mit Kajütaufbau entfernen, wobei die Deckbalken zunächst möglichst unversehrt bleiben sollten.
3. Beginn des Auswechselns von Spanten und Bodenwrangen. Beginnend in einfachen und leichten Bereichen, die keine großen Schwierigkeitsgrade bereiten; mittschiffs Salonbereich, weil weniger Bucht und weniger Schmiege. Nach Fertigstellung von Spanten und Bodenwrangen und deren Verbindungen, Säuberung des Schiffes von innen, sprich Entfernung der alten Lackschichten, schleifen der Beplankung in dem Bereich, wo Spanten ausgewechselt werden, konservieren des Bootes von innen.

5. Prüfung und Erneuerung der Decksbalken mit Kajüt- und Cockpitschlingen.
6. Anfertigung und Montage der Stahlbodenwrangen.
7. Erneuerung des Teakdecks. Hier besteht noch Entscheidungsbedarf, ob eine Sperrholzlage unter das Teakdeck gelegt werden soll.

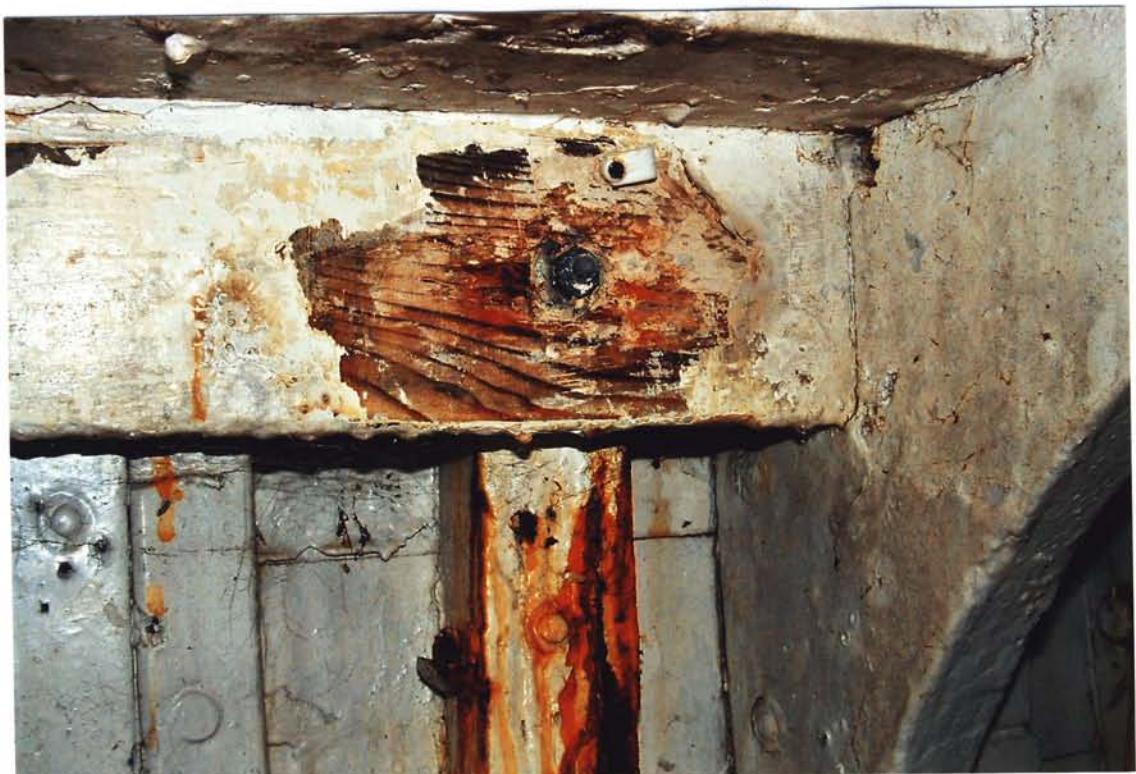
Foto 14

- Der Balkweger weist auf der Backbordseite am hinteren Pütting um eine Verbolzung leichte Verrottungserscheinungen auf, die jedoch noch nicht gravierend sind.
Der Balkweger sieht im allgemeinen so aus, als würde man ihn belassen können, wie er ist, letztendliche Sicherheit über den Zustand der Balkweger kann erst nach Demontage des Decks gewonnen werden.
Das Gleiche gilt für die Decksbalken. (Foto 14).
Die Verbindungen der Horizontalknie weisen starke Korrosionsmerkmale auf. Die Knie sind zu erneuern. (Foto 15)
