**GUTACHTEN**  
**SY „STORCH“**  
ex „AVALANCHE“

Auftraggeber	:	Freundeskreis Klassische Yachten
Auftragsdatum	:	Juni 2007
Besichtigungsdatum	:	18.06.2007
Besichtigungsort	:	Lübeck, Herrenwik
Besichtigungsteilnehmer	:	Herr Uecke der unterzeichnende SV

**Typ: 100er Seefahrtskreuzer**

Es soll der Zustand der Yacht zunächst als „Bestandsaufnahme“ festgestellt werden.  
Im Verlauf weiterer Besichtigungen sollen Restaurierungsmöglichkeiten aufgezeigt werden.

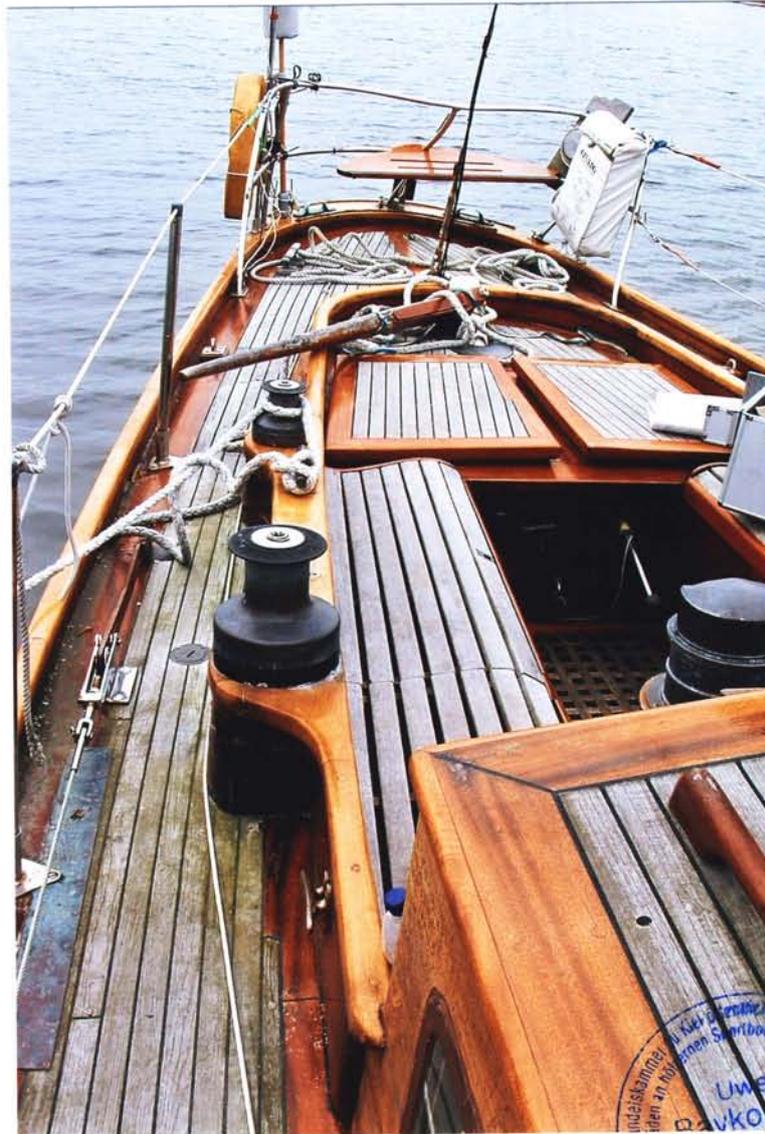
FOTO 3

Das Schiff macht einen verwahrlosten Eindruck, besonders augenfällig sind Beschädigungen am Heckkorb sowie an der Setzbordleiste auf der Steuerbordseite, die offensichtlich durch unsachgemäßes Festmachen verursacht worden sind. Ein schlecht gearbeiteter Stevenbeschlag aus rostfreiem Stahl dient zur Aufnahme der Ankereinrichtung (Fotos 1 - 4).

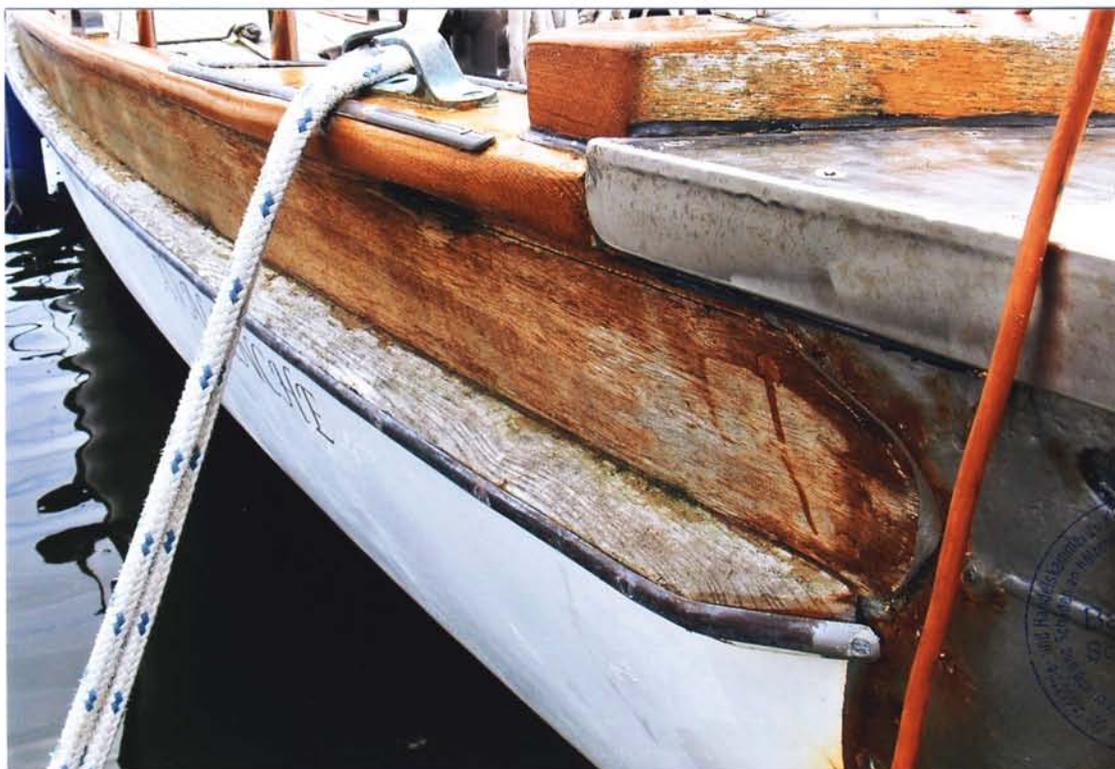
FOTO 5

Das Setzbord aus Mahagoniholz mit der Eschenkappe weist Verwitterungen auf. Nur noch Lackreste sind teilweise festzustellen. Das Holz ist grau und teilweise gerissen. Das Setzbord weist Ablösungen vom Schandeck im Bereich der Genuaschienen auf (Foto 5).

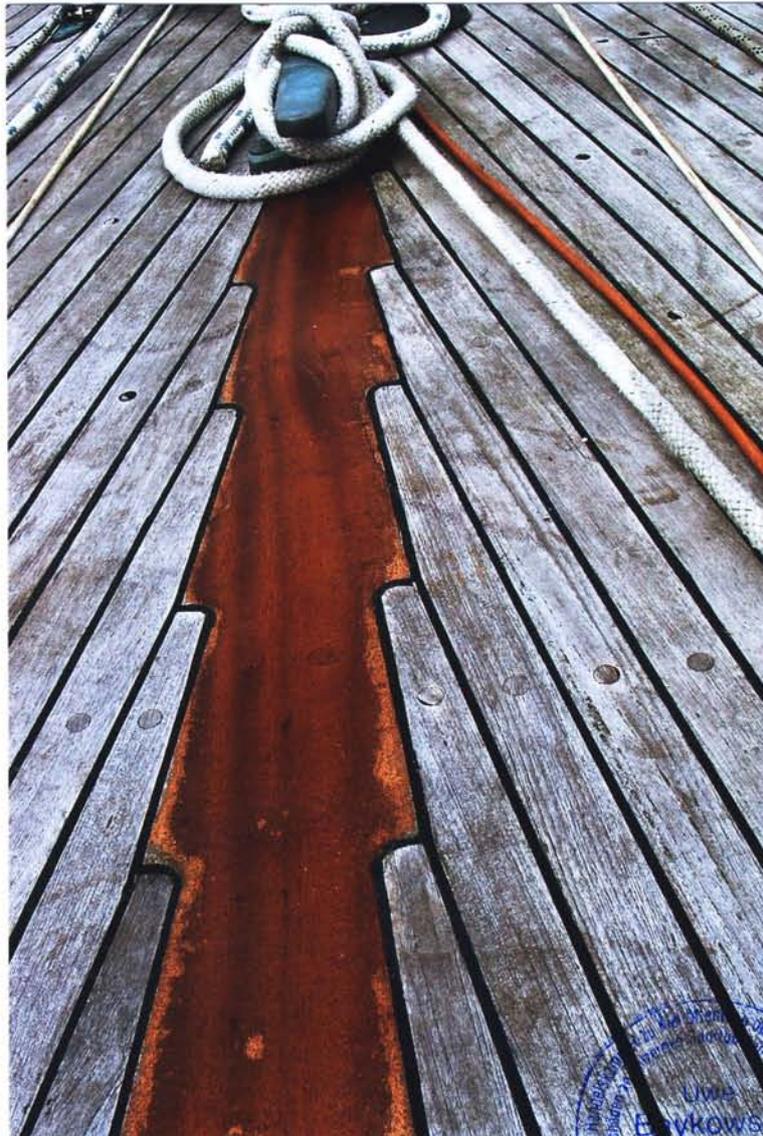
FOTO 6

Die Verfüguungsmasse der Nähte weist starke Rissbildung auf. Flankenablösungen der Verfüguungsmasse sind zahlreich festzustellen (Foto 6).

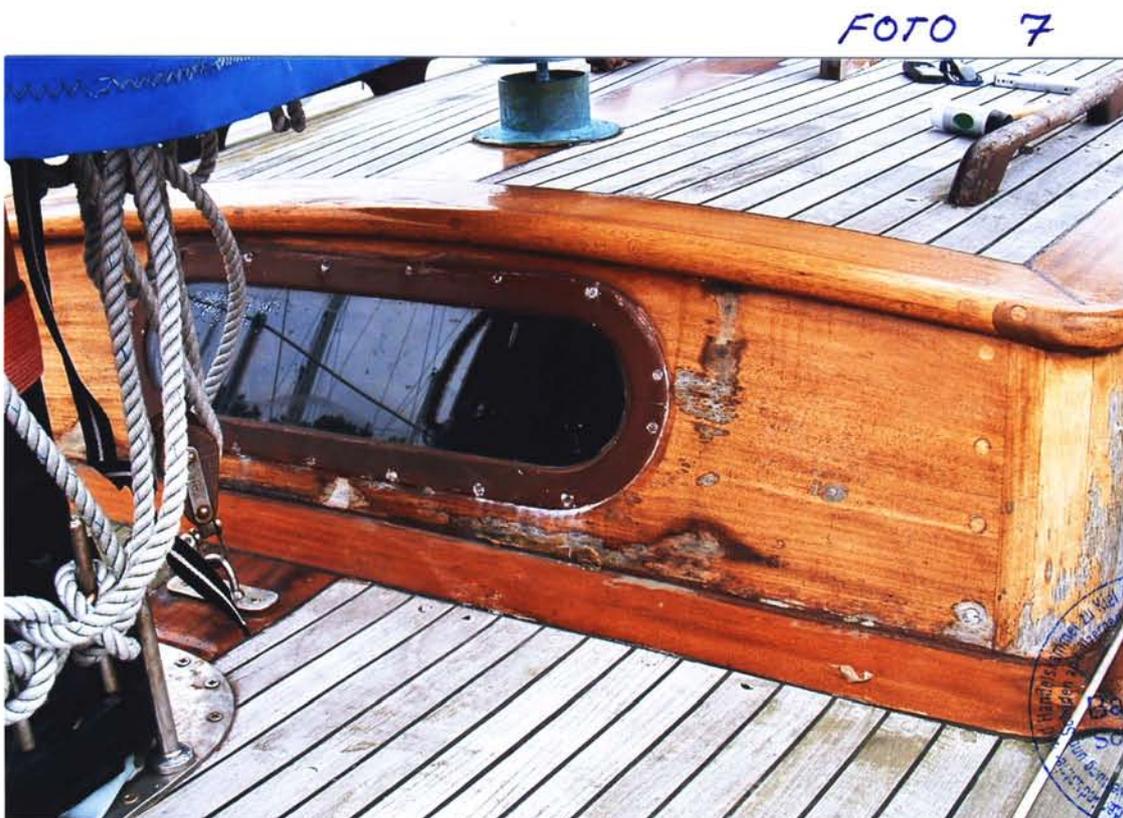
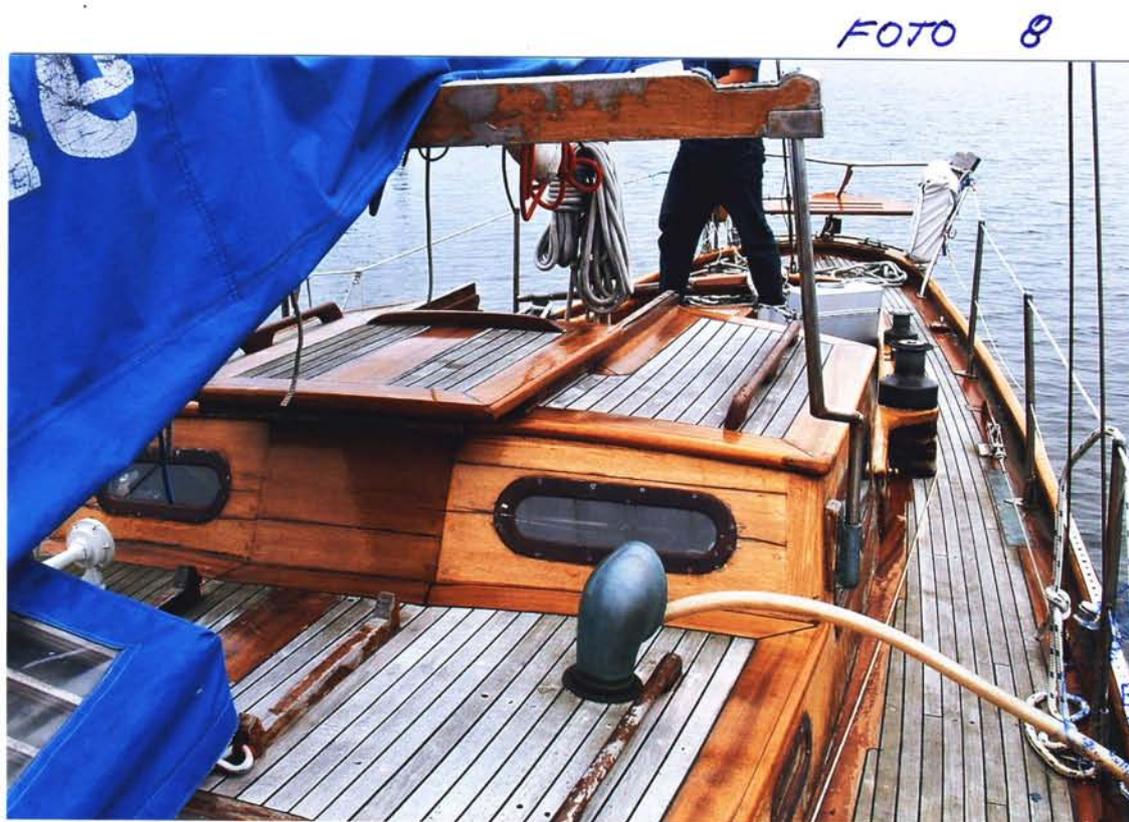
Die Stirnwand des Kajütaufbaus ist an mehreren Stellen gerissen (Fotos 7 + 8).

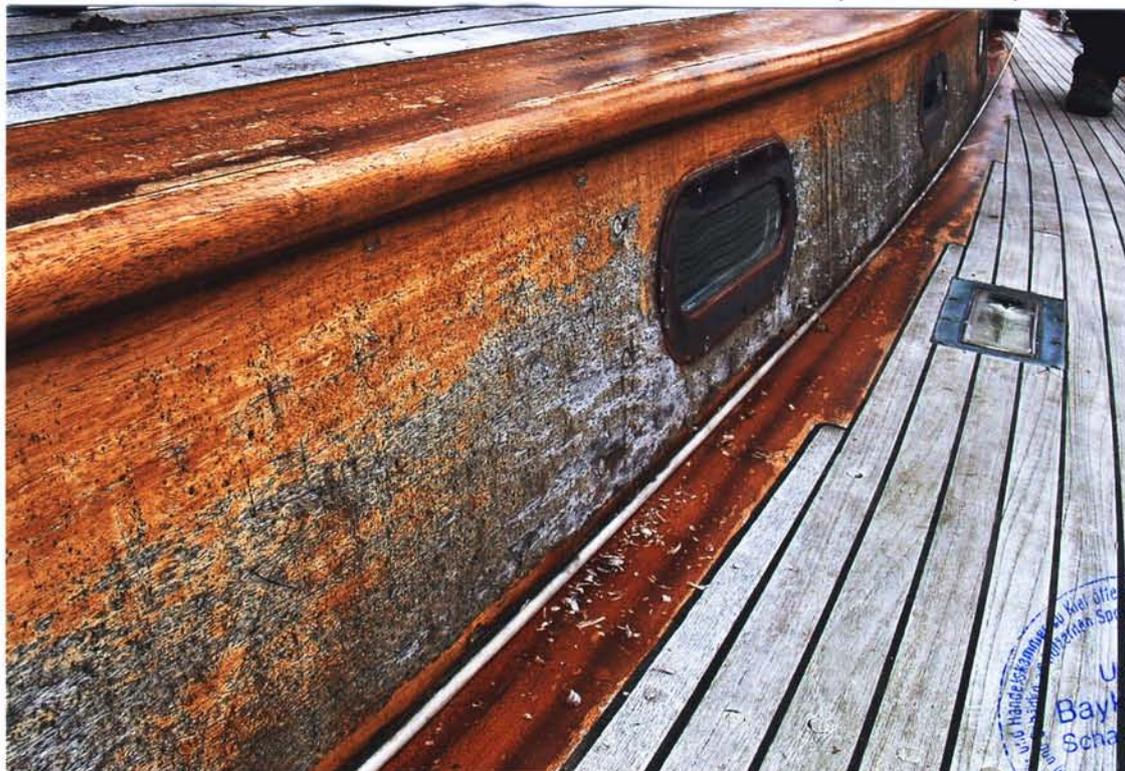
FOTO 9

Die Lackoberflächen befinden sich ebenfalls in desolatem Zustand (Fotos 9 + 10).

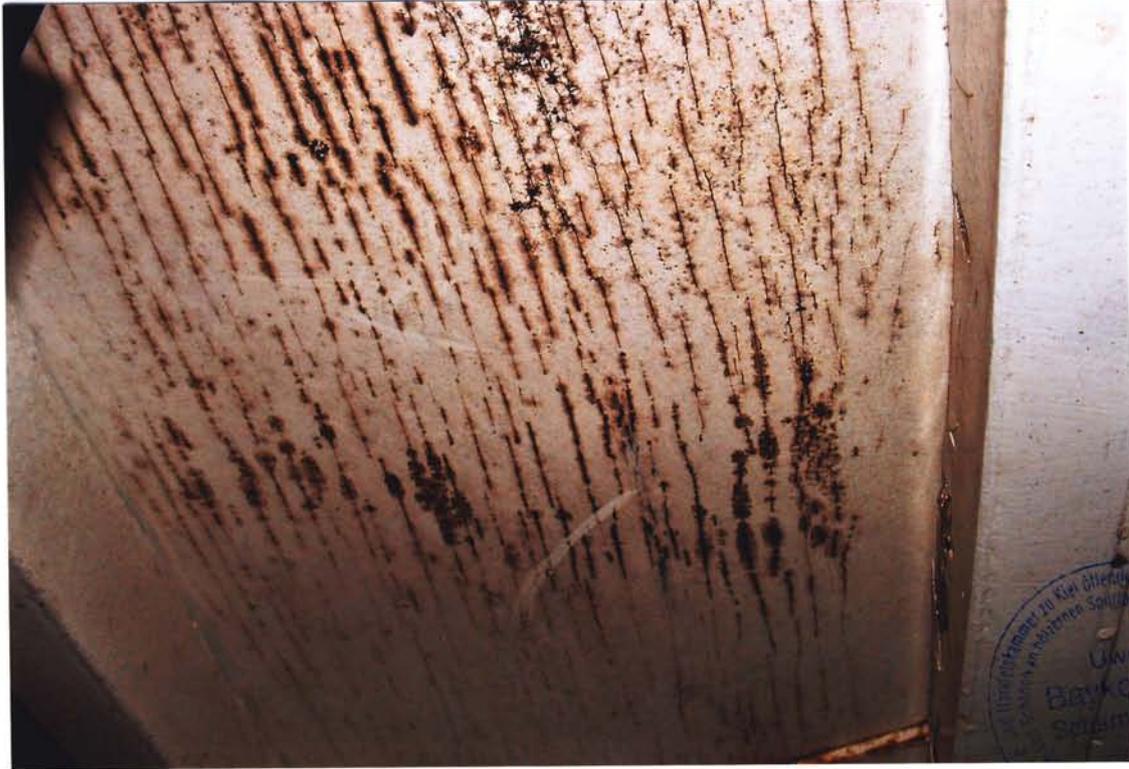
FOTO 12a

Die Deckbalken weisen an den zugänglichen Stellen keine ernsthaften Verrottungserscheinungen auf (Foto 12, 12a + 12b).

Es ist jedoch davon auszugehen, dass während der Restaurierungsarbeiten hier an einigen Deckbalken noch Restaurierungsbedarf besteht.

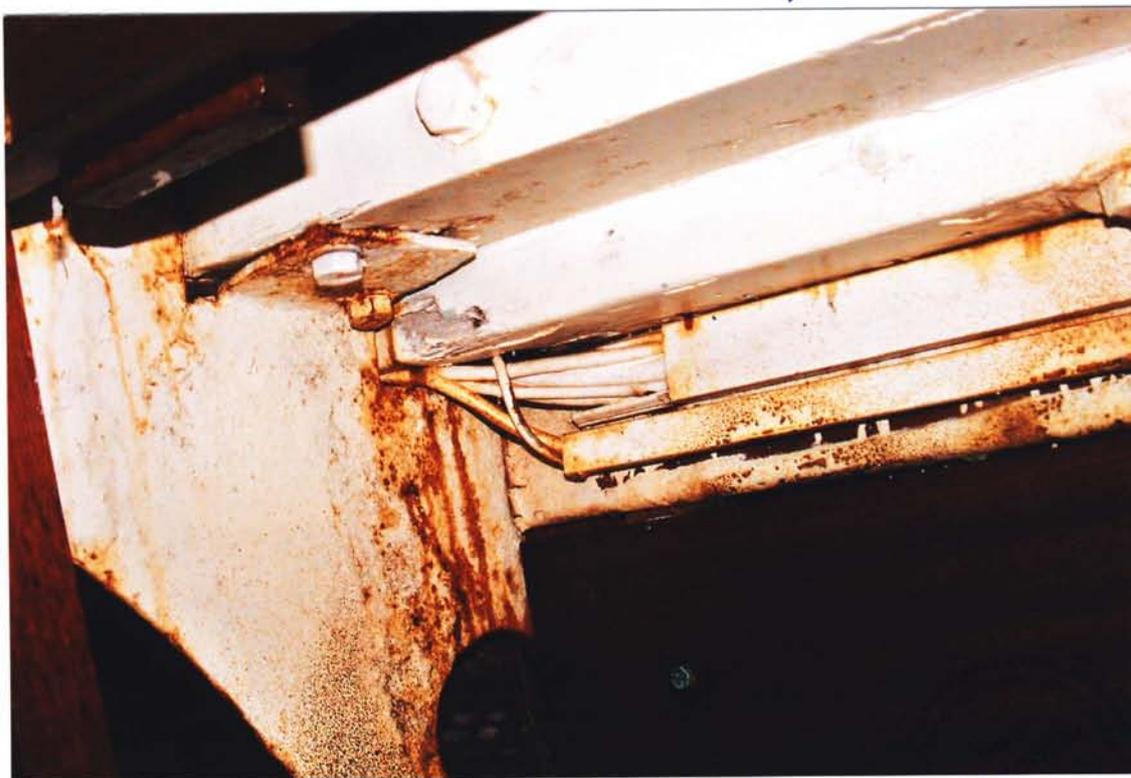
FOTO 12c

Die stählernen Knotenbleche und Vertikalkniee weisen starke Korrosionsmerkmale auf, jedoch ist hier Substanz noch vorhanden.

Ein Erneuerungsbedarf besteht hier augenscheinlich nicht (Foto 12c).

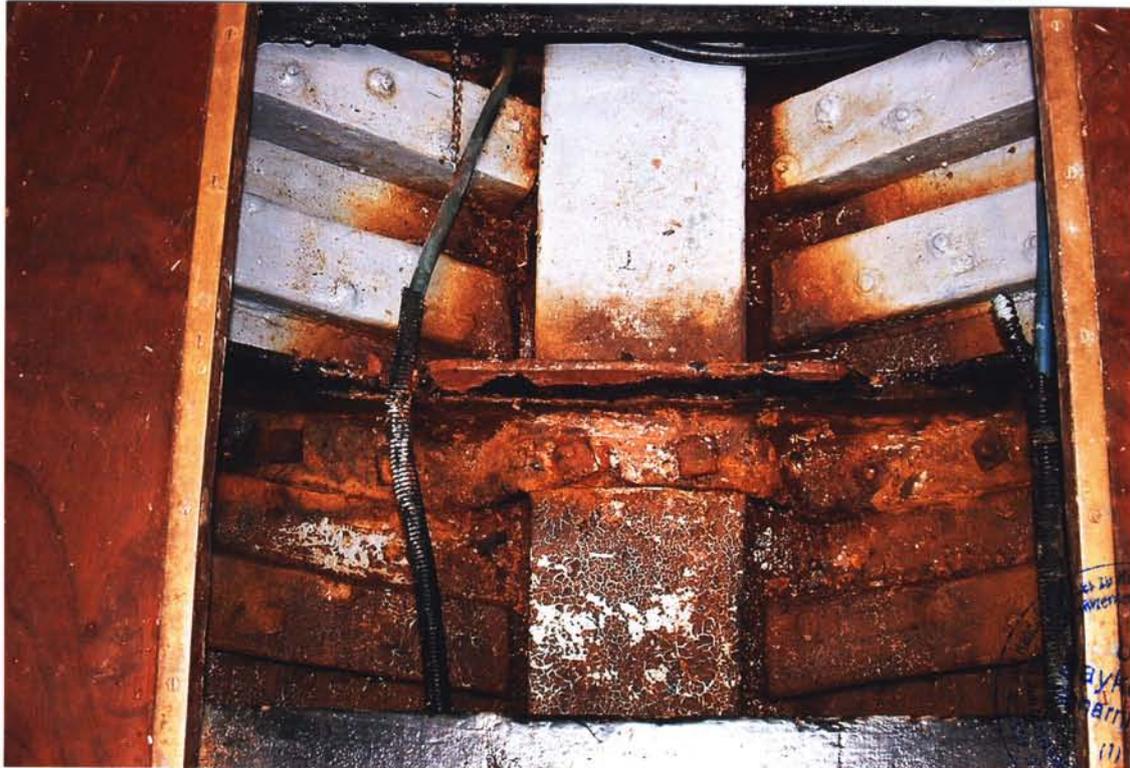
FOTO 13

Die Stahlspanten der Kompositbauweise weisen Korrosionsmerkmale auf. Soweit zugänglich und erkennbar ist die Substanz der Spanten jedoch noch so gut, dass sie durch fachgerechte Konservierung erhalten werden können.

Es ist davon auszugehen, dass während der Restaurierungsarbeiten jedoch Spanten gefunden werden, die Instand zu setzen sind (Fotos 13 – 17). Ein Großteil der Stahlspanten soll 1987 von der Lindenuwerft erneuert worden sein.

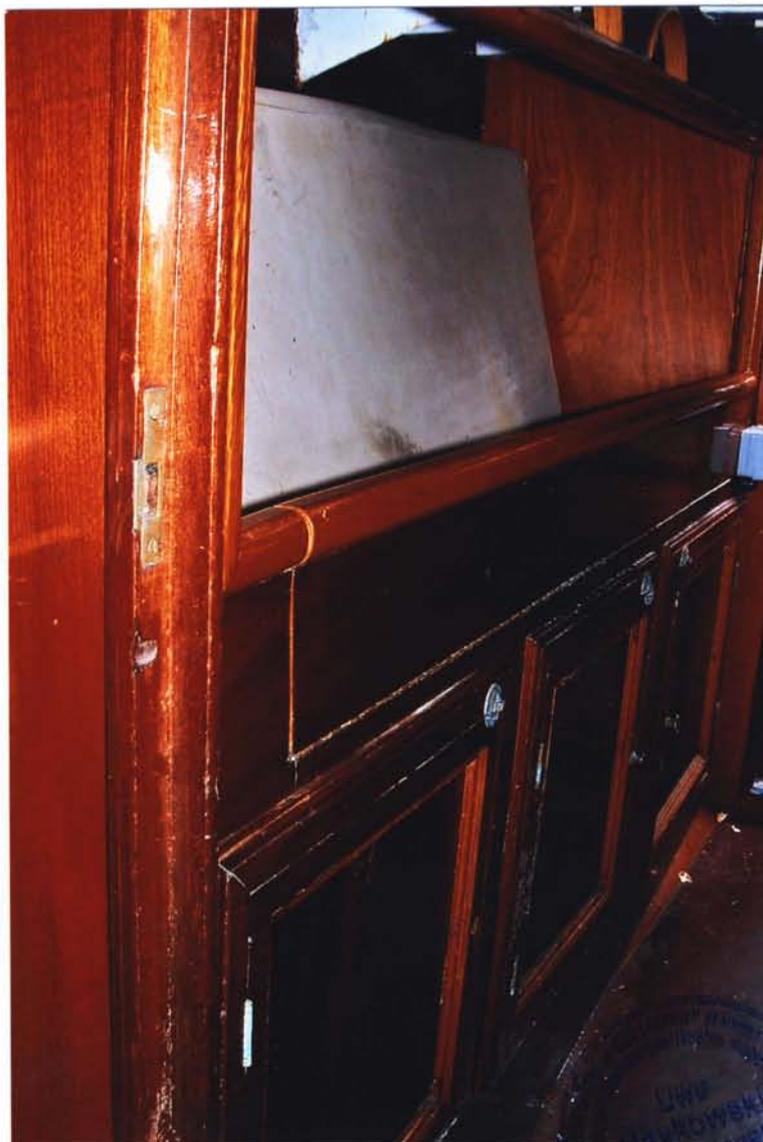
FOTO 18

Auch die Intasienarbeiten im Salon sind nicht original, sondern nach freier Fantasie des Bootsbauers gestaltet worden. Die Aufteilung der Räume dürfte jedoch annähernd original geblieben sein (Fotos 18 -22).

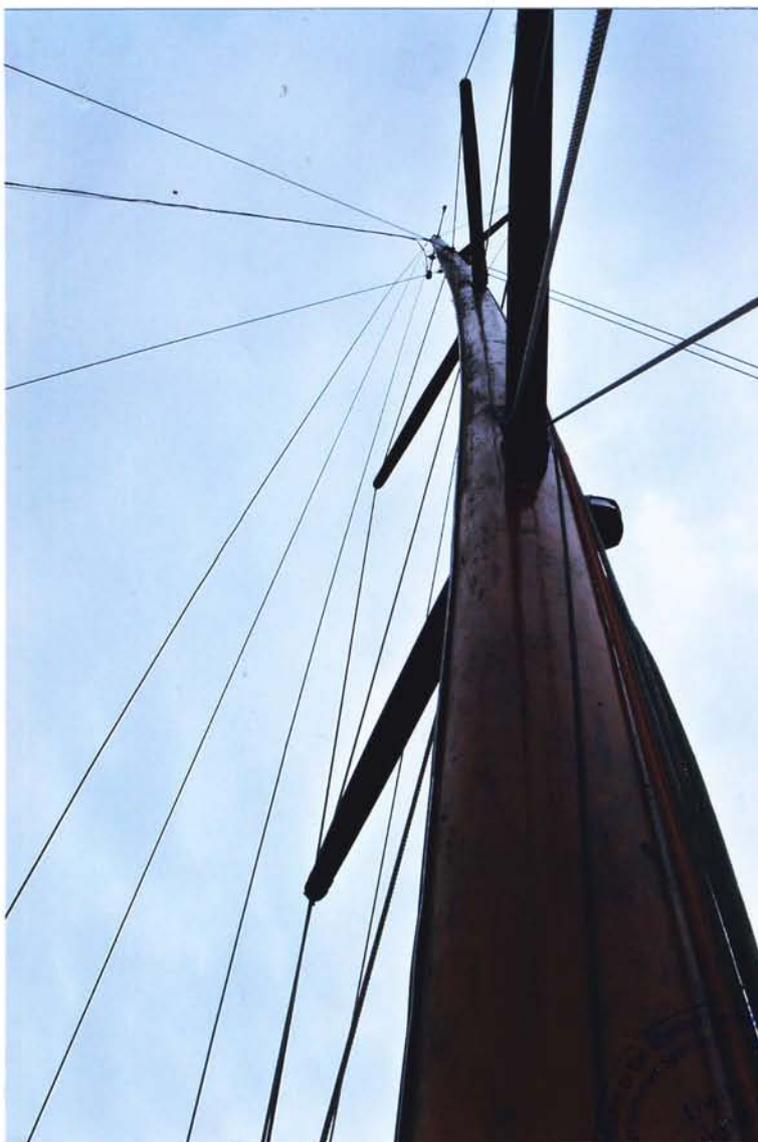
FOTO 23

Der Sprucemast weist an den Verleimungen zahlreiche offene Nähte auf. Insgesamt ist der Mast im oberen Bereich stark nach achtern gekrümmt, obgleich das Achterstag nicht zu hart durchgesetzt ist (Foto 23).

Ob die Krümmung bei entspanntem Rigg weiterhin vorhanden ist, wird die zweite Besichtigung bei gelegtem Mast aufweisen.

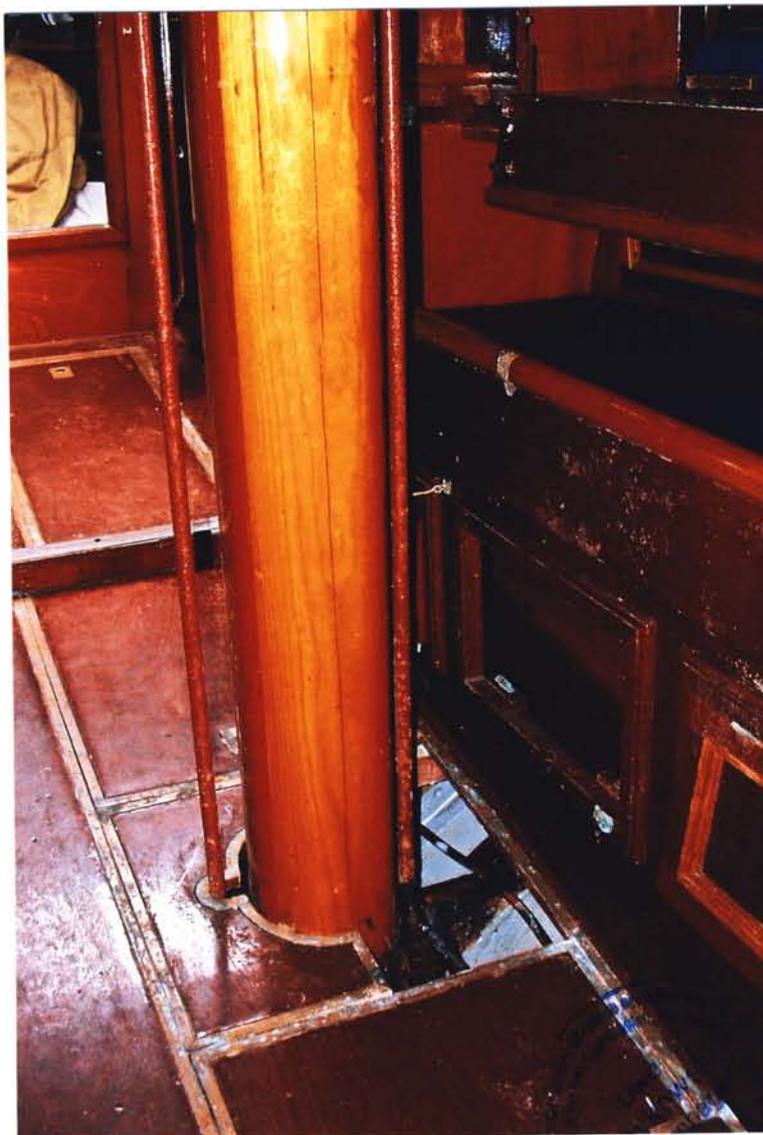
FOTO 24

Der Mast weist in den unteren Bereichen äußerlich keine Faulstellen auf (Foto 24).

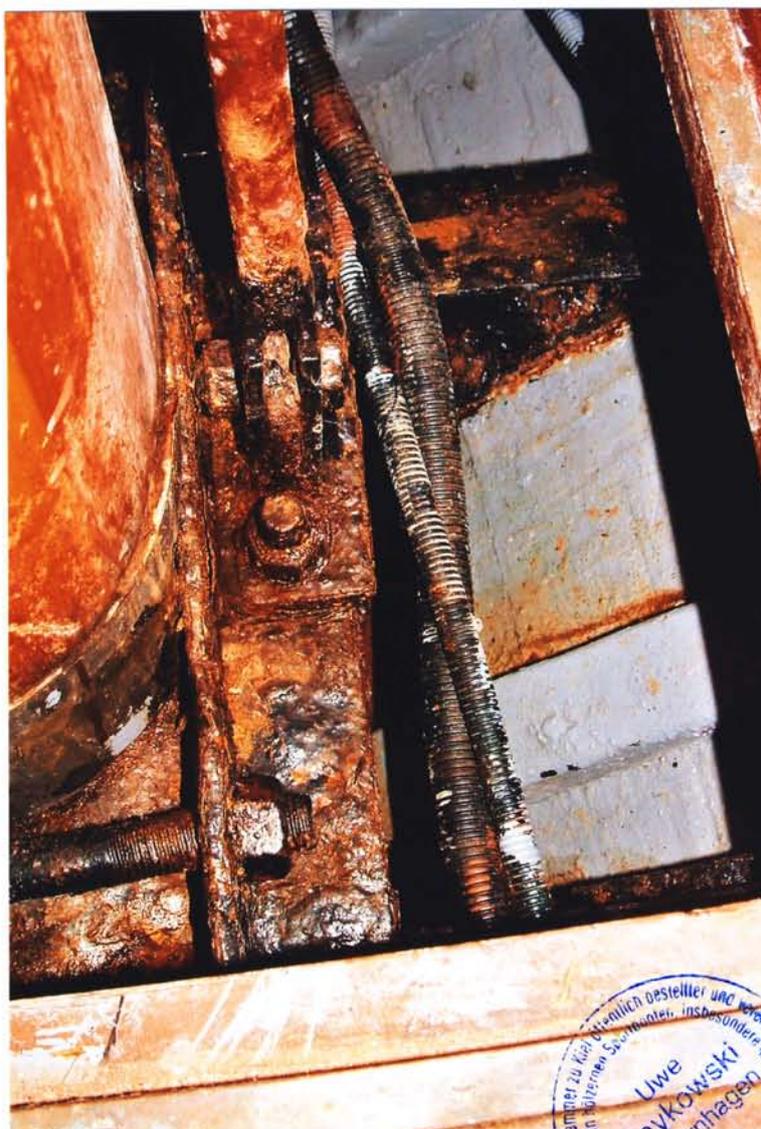
FOTO 25

Die Mastspur aus Stahl weist starke Korrosionsmerkmale auf (Foto 25).

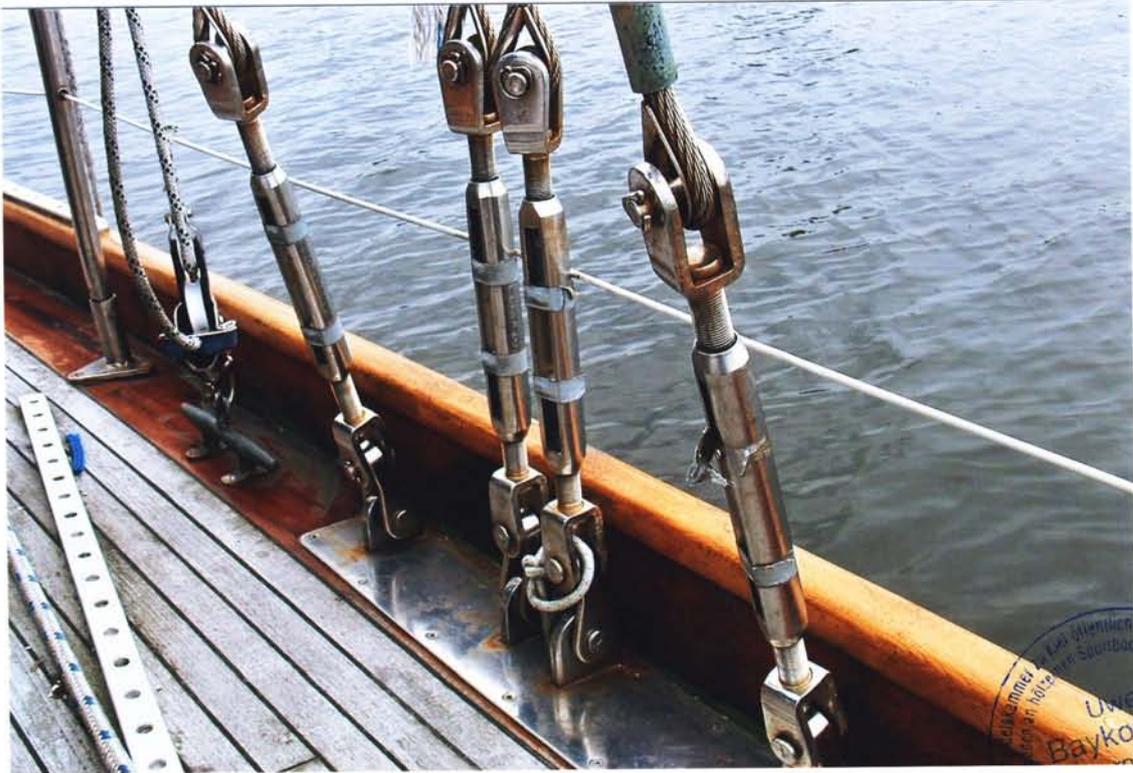
FOTO 26

Die HASSELFORS-Wantenspanner sind neuwertig.  
Die Püttings aus rostfreiem Stahl sind im Jahr 1999 von der Yachtwerft Rathje in Kiel-Friedrichsort erneuert worden (Foto 26).

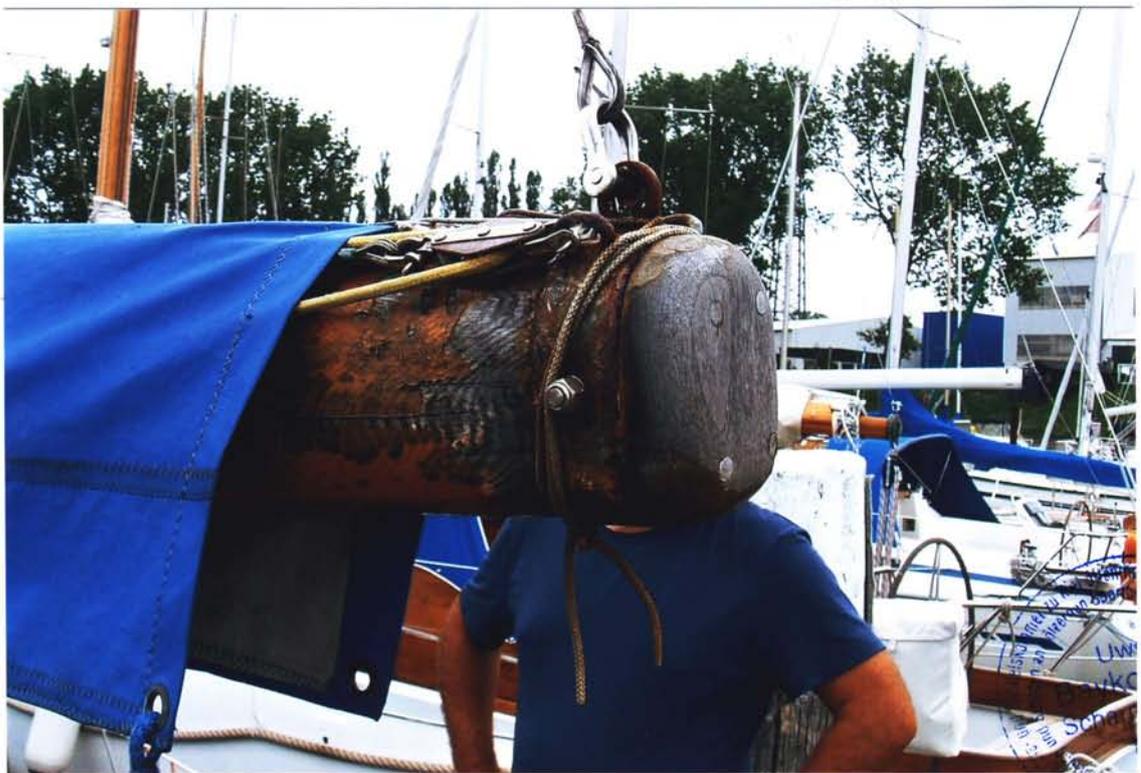
FOTO 27

Der Großbaum weist an der Nok offene Leimnähte sowie verwitterte Bereiche auf (Foto 27).

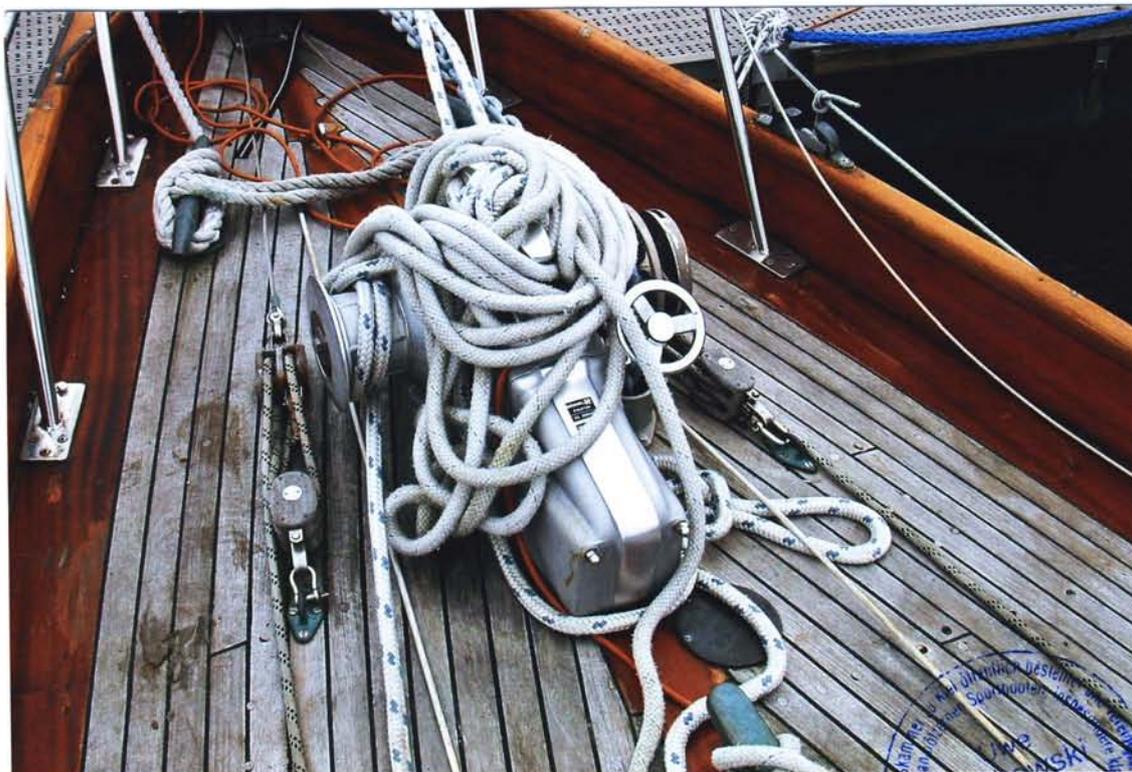
FOTO 28

Die Decksbeschläge wie Seereling, Bugkorb, Heckkorb sind nicht Original, genauso wenig wie die elektrische Ankerwisch im Bugbereich. Es sind jedoch einige wenige Original Bronzeklampen vorhanden (Foto 28).
