Zeichen: KY-14-104-07

FOLGEGUTACHTEN **„SY STORCH“**

Besichtigung der Segelyacht „STORCH“ am 25.09.2007 auf der Bootswerft Freest.

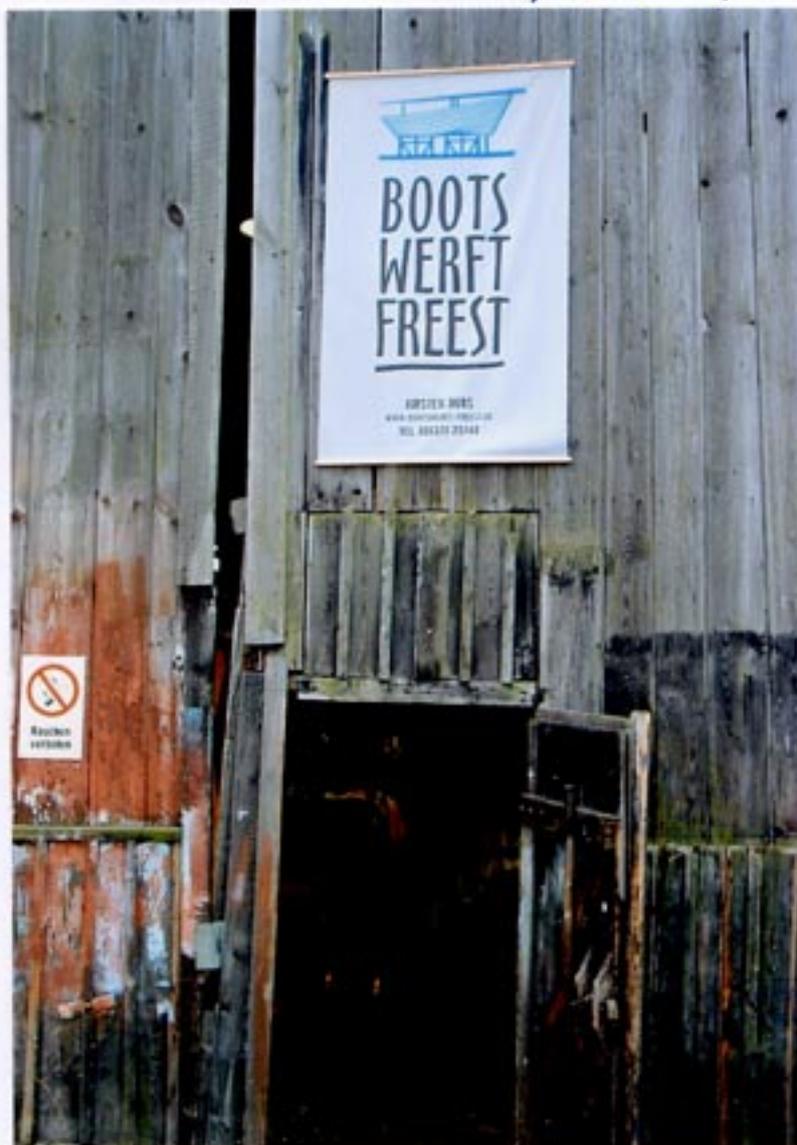
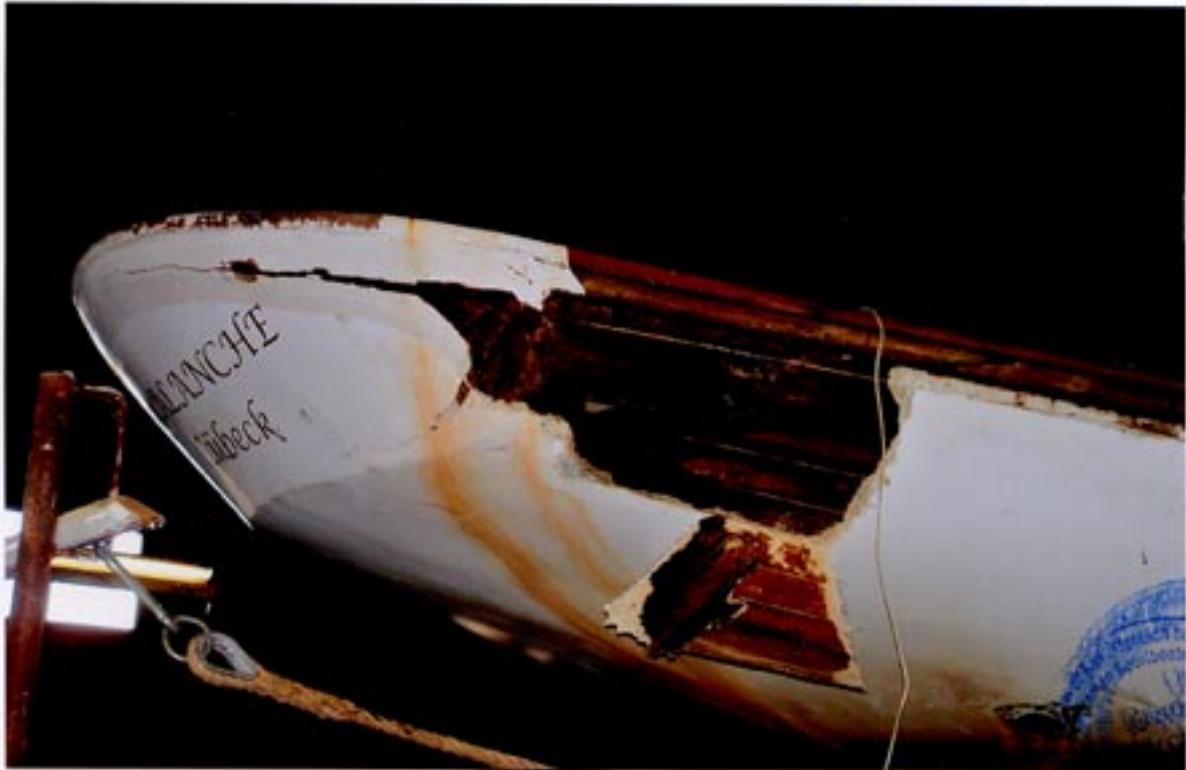
Zum Zeitpunkt der Besichtigung steht die SY „STORCH“ aufgepalmt in der Bootshalle der Bootswerft Freest (Foto 1 + 2).

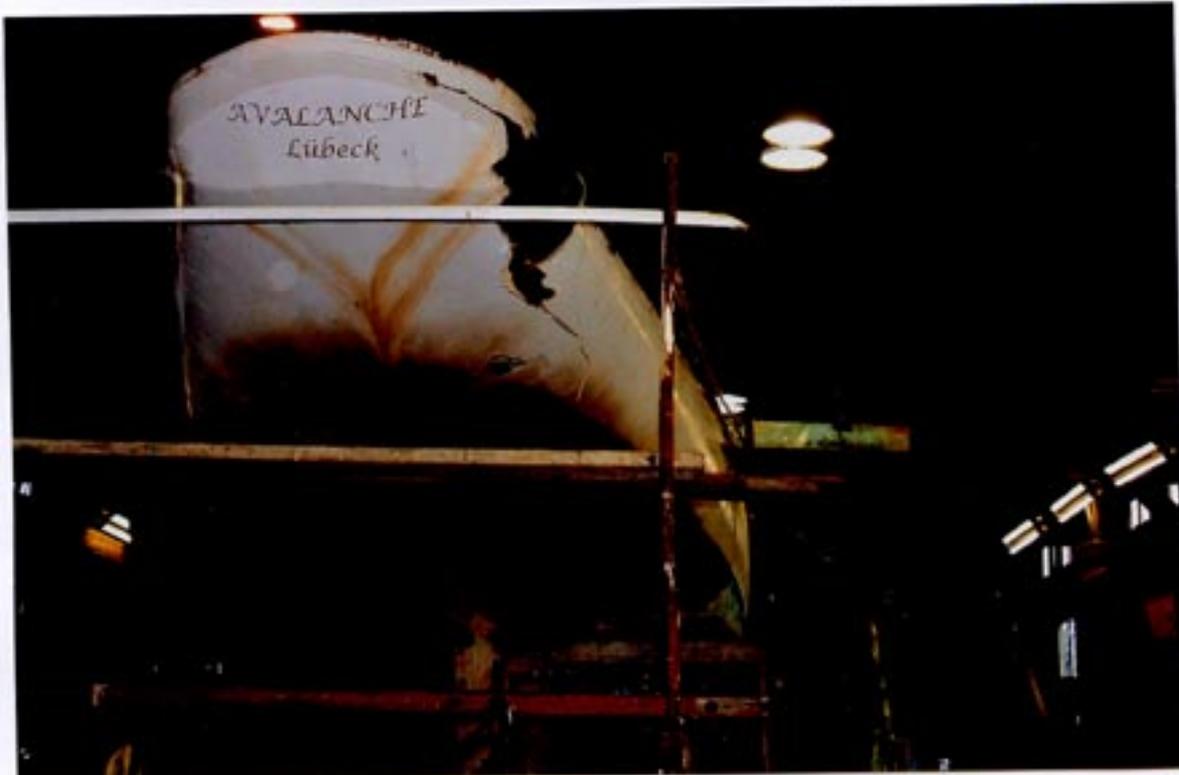
FOTO 3

Die Mahagoni-Bepunktung ist zum Teil verrottet (Foto 3).
Im Besonderen am Heck und im Püttingbereich.

Die angefaulte Beplankung am Heck und im Püttingbereich ist zu erneuern.

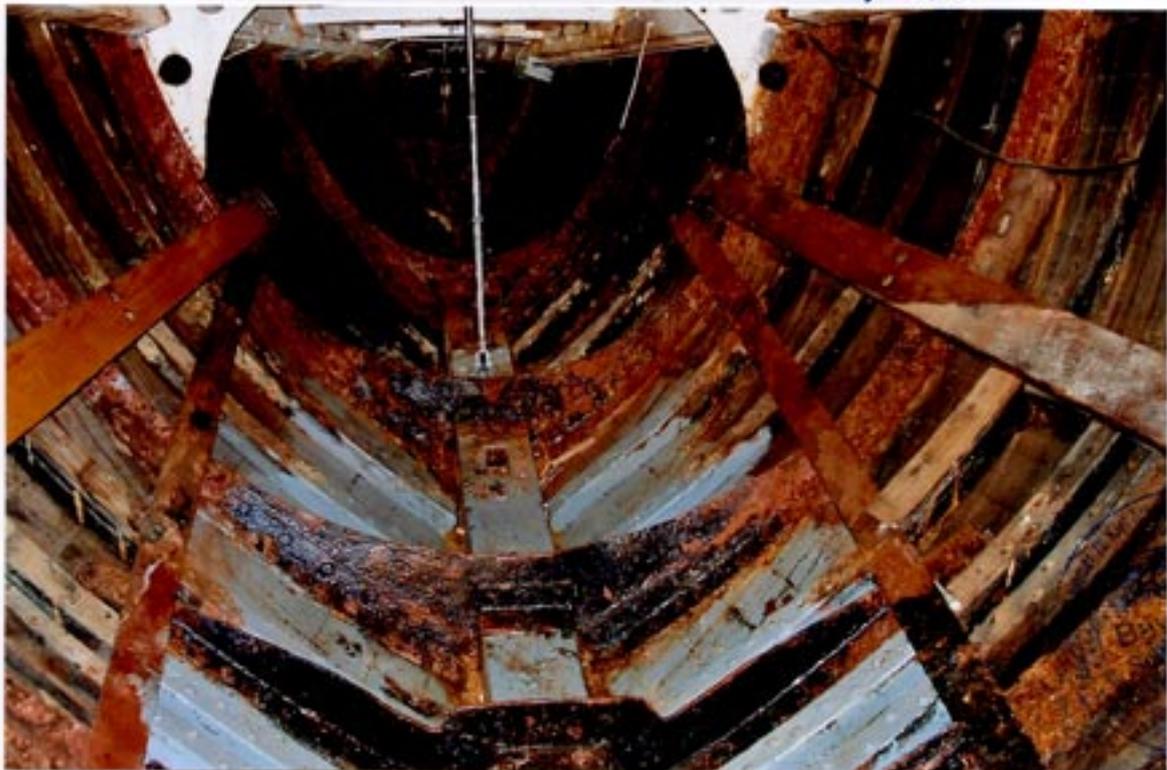
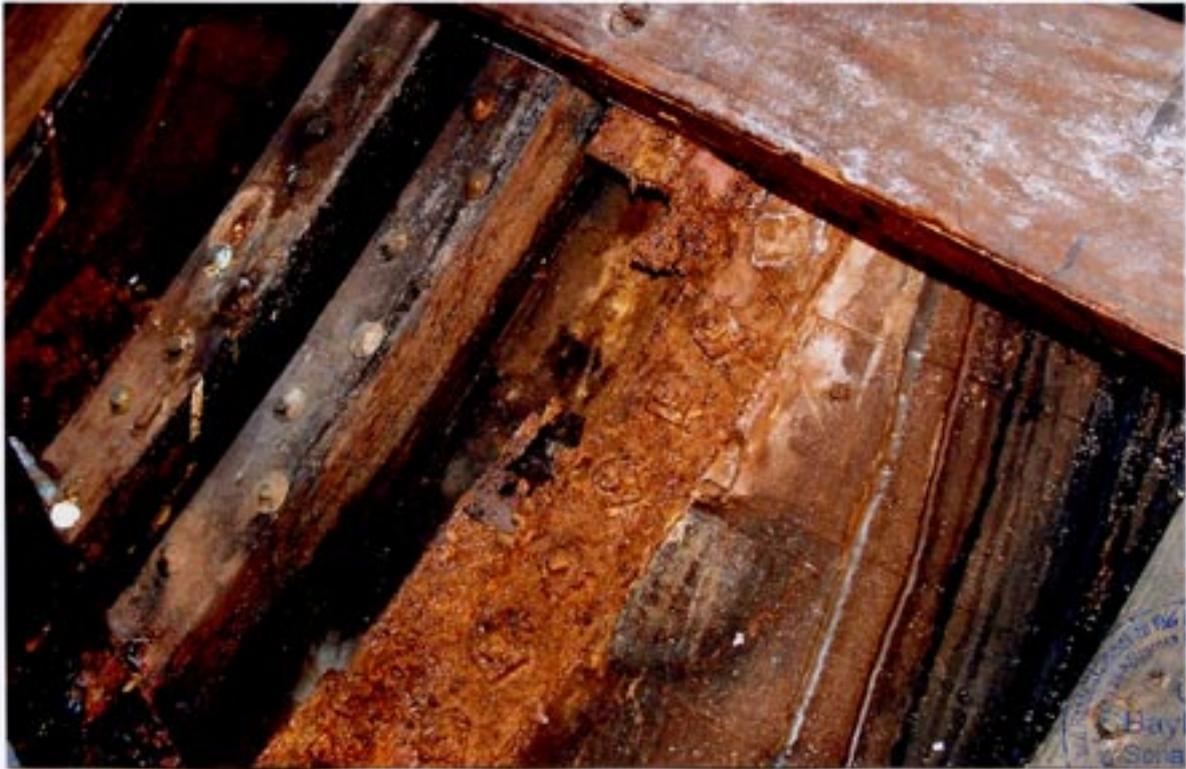
Ein fortgeschrittenes Maß an Korrosion ist an den Metallteilen festzustellen (Foto 5 + 6).

Nach dem Strahlen sind die wegkorrodierten Stahlteile sowie die angefaulten Holzteile mit Augenmaß im Hinblick auf die Kosten zu ersetzen.

Weiterhin sind die Stahl- und Holzbauteile ausgiebig zu konservieren.

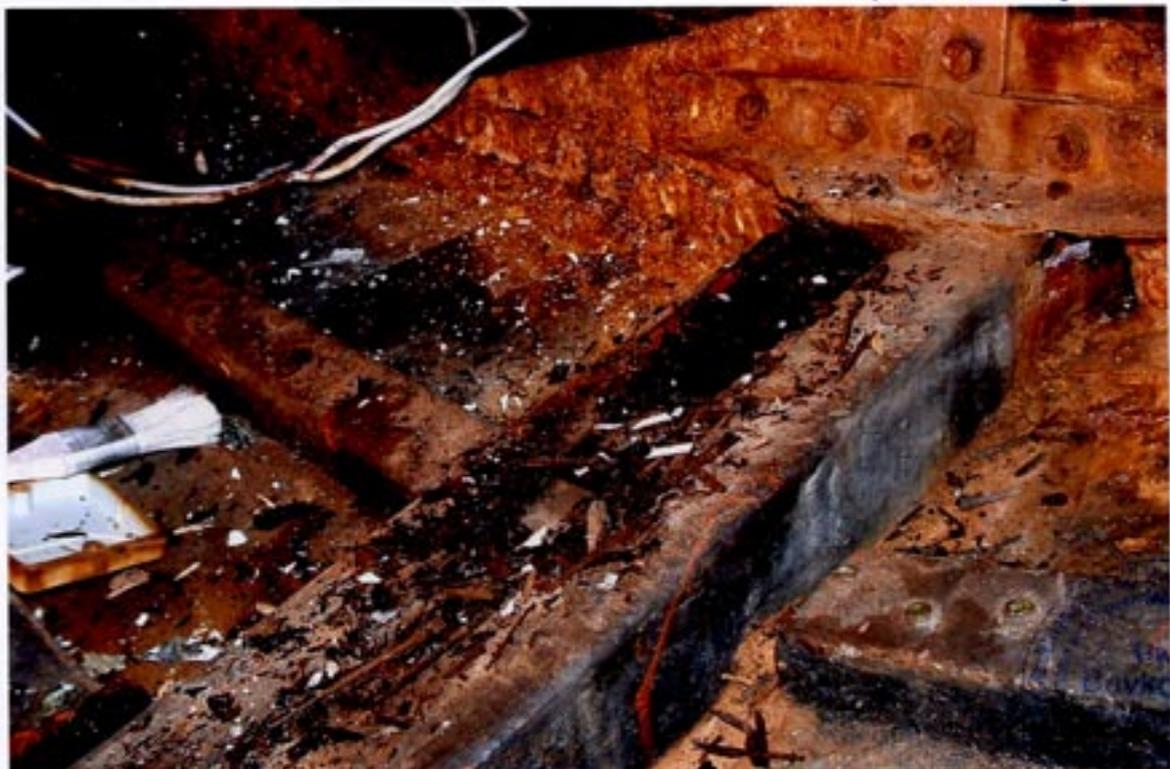
FOTO 7

Der Heckbalken weist an einer Stelle Fäulnismerkmale auf (Foto 7).

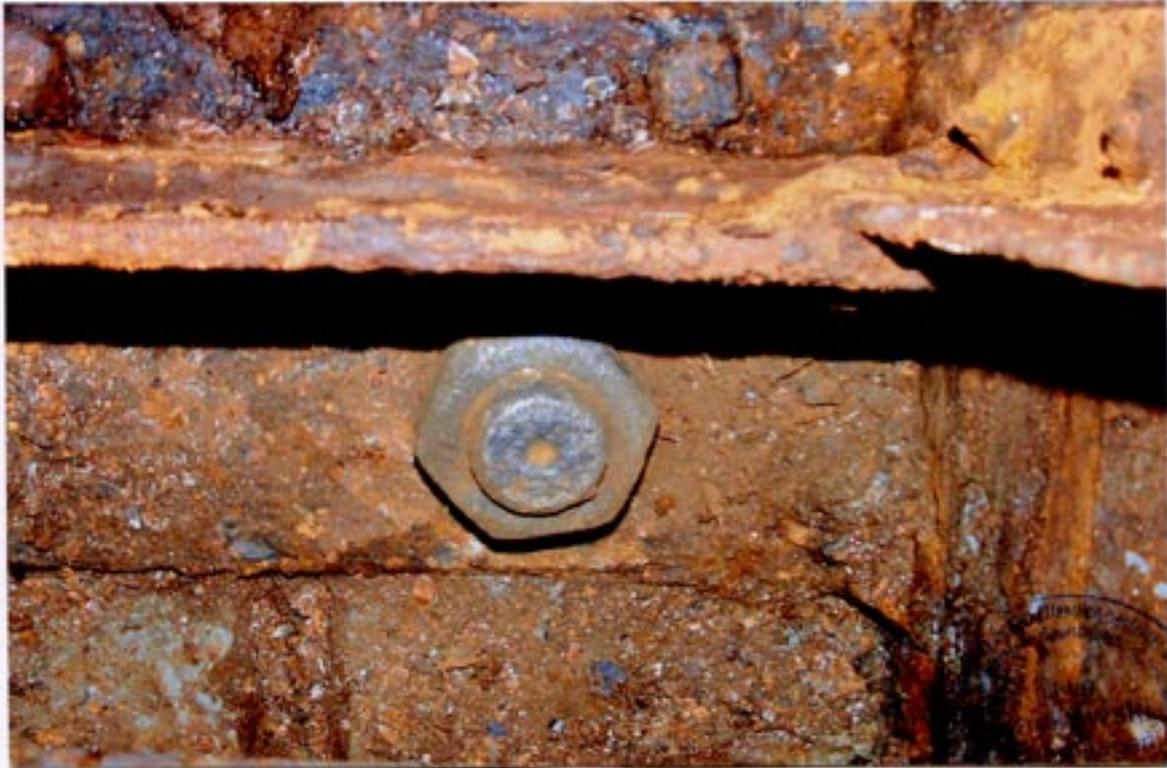
FOTO 8

Das Material der Kielbolzen erweist sich als Bronze (Foto 8).
