Hält das noch ?

Instandhaltung von Holzdecks

Erfahrungen aus dem Grauhöfter Werftgeschehen von Hauke und Malte Steckmest, Jo Vierbaum und Sebastian Funger

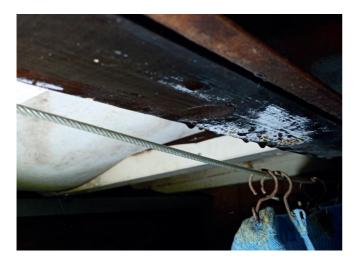
Folgeschaden: Im Bereich von Metall(bau)teilen

Beschreibung: Schäden an Holz, Metall und Lack durch Kondensfeuchtigkeit im Bereich von Metallteilen

Empfehlung: Schrauben/Bolzen neu einsetzen, z.B. mit Epoxy als Trennschicht Metallbauteile vom Holz isolieren (Teerfilz, Epoxy, dauerelastische Gummi) Farbe an Holz und Metall erneuern
