Kupfernieten im Bootsbau (Teil 2)

Alte Bootsbautechniken vor dem Vergessen bewahren. Ein spezielles Problem aus dem Bereich der leichten Ruderboote und Kanus ist die Verbindung der Aussenhaut mit den gesägten – nicht eingebogenen – Spanten oder Bodenwrangen, die, bei geringer Dicke, stellenweise beachtliche Höhen aufweisen können.

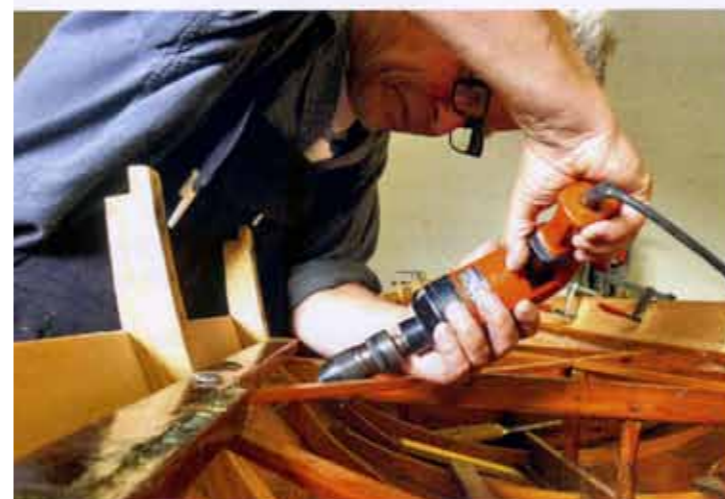
Der Gebrauch von Kupfernieten in der Leichtbauweise von geklinkerten Rümpfen erfordert jede Menge Erfahrung und wegen Platzmangel für den Einsatz des Nietwerkzeuges oftmals alternatives Werkzeug.
