**Unterwasserschiffssanierung
bei
Jarro
einem
6,5 KR Vertens Bau von 1962
Teil 2**

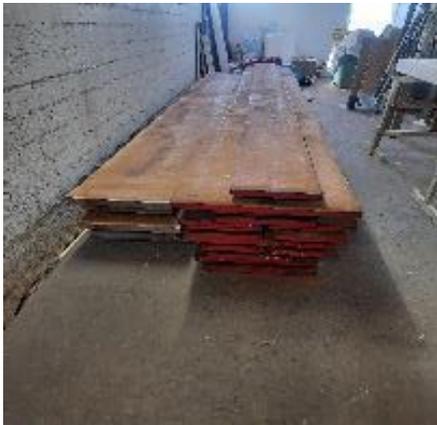
Bild 11

Das Holz für die neuen Planken ist da (Bild11).
Die Bodenwrangen sind vom Sandstrahlen und Feuerverzinken zurück (Bild 12).

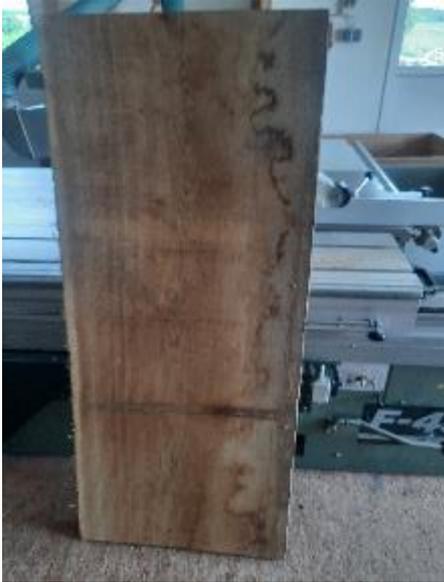
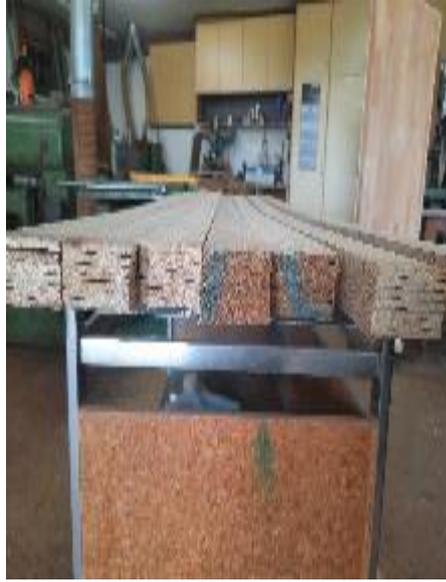
Ein Stück Eichenbohle und die aufgetrennten Lamellen um die Spanten zu verleimen (Bild 13 und 14).
