# Hält das noch ? Hält das noch ?

Eine Artikelserie von Hauke und Malte Steckmest,  
Jo Vierbaum, Sebastian Fungler und Jens Burmester

# Typische Rumpfschäden

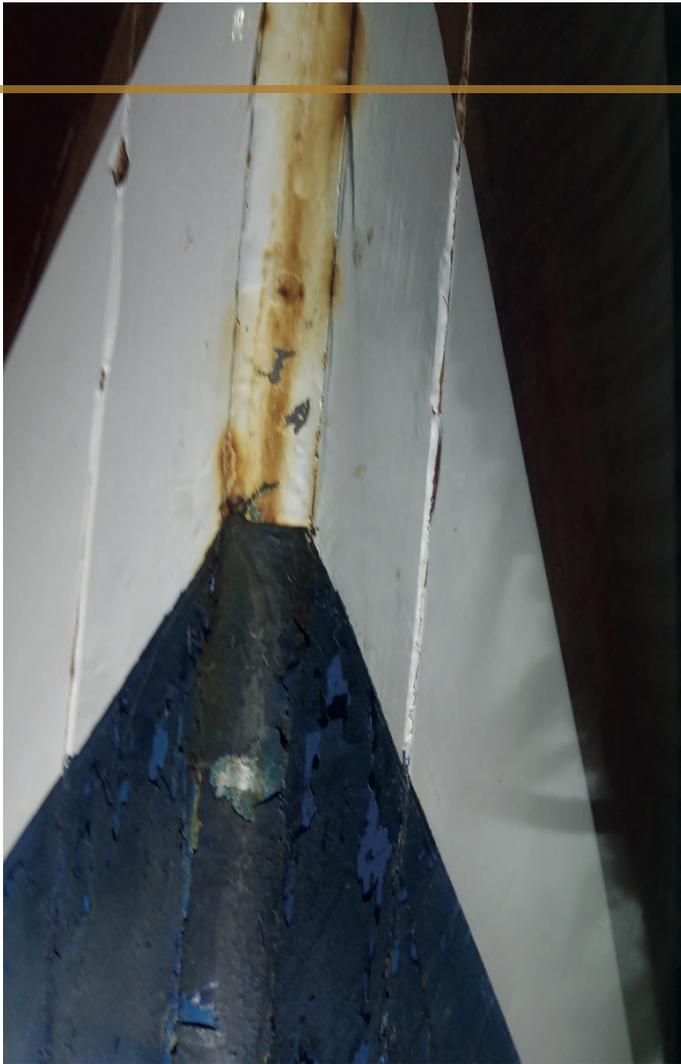
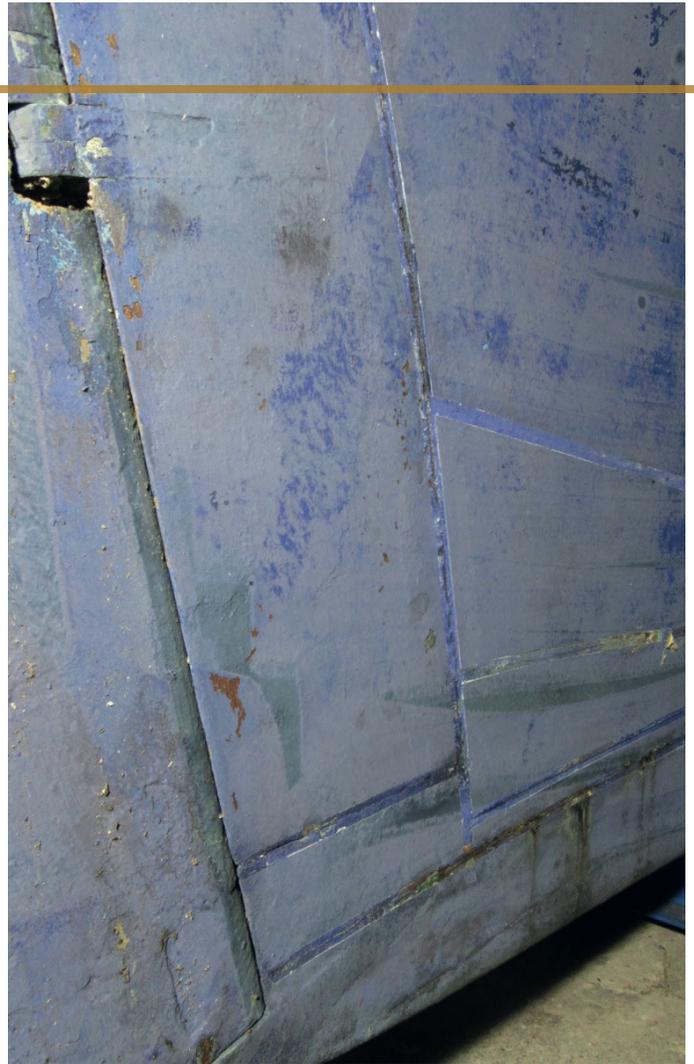
Wir stehen im Winterlager unter dem Schiff und sehen dieses Bild: Jeder, der ein alterndes Holzschiff hat oder sich eingehend mit ihnen beschäftigt, kennt die sich langsam abzeichnenden Plankenenden an der Sponung. Wenn Ihr Schiff es zufällig nicht hat – Ihr Nachbar hat es!

Im Umfeld eines über Jahre „gereiften“ Unterwasserschiffes fällt es anfangs oft nicht auf, aber man muss sich vergegenwärtigen, dass es hier beim Stapellauf mal alles bündig war! Da ist also Bewegung, und man sollte einmal genauer hinschauen, insbesondere dann, wenn im Winterlager immer noch Feuchtigkeit austritt oder die Plankenenden in der abgetrockneten Antifouling noch länger als dunklere Linien sichtbar bleiben!

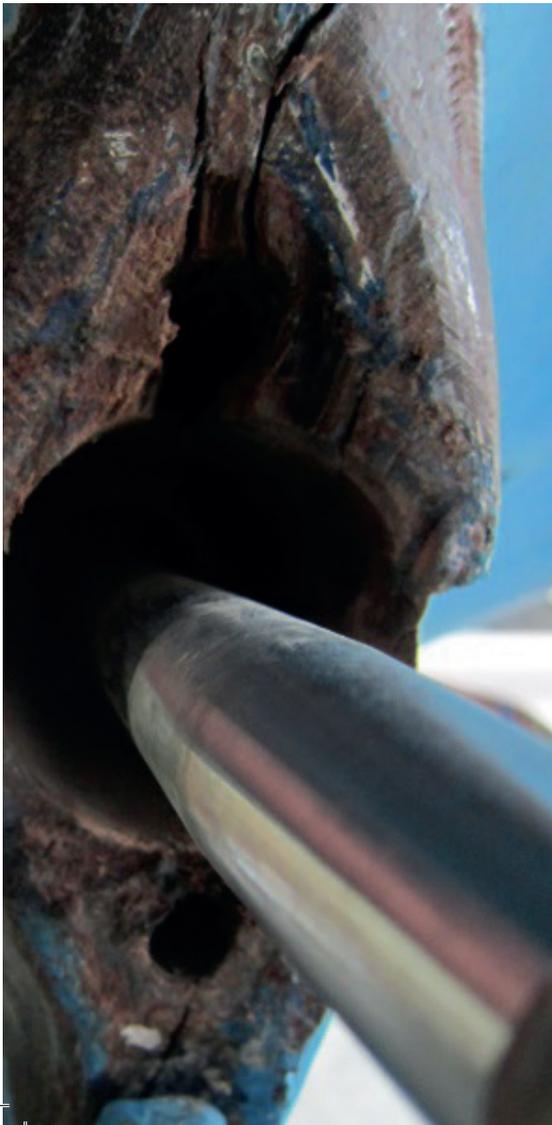
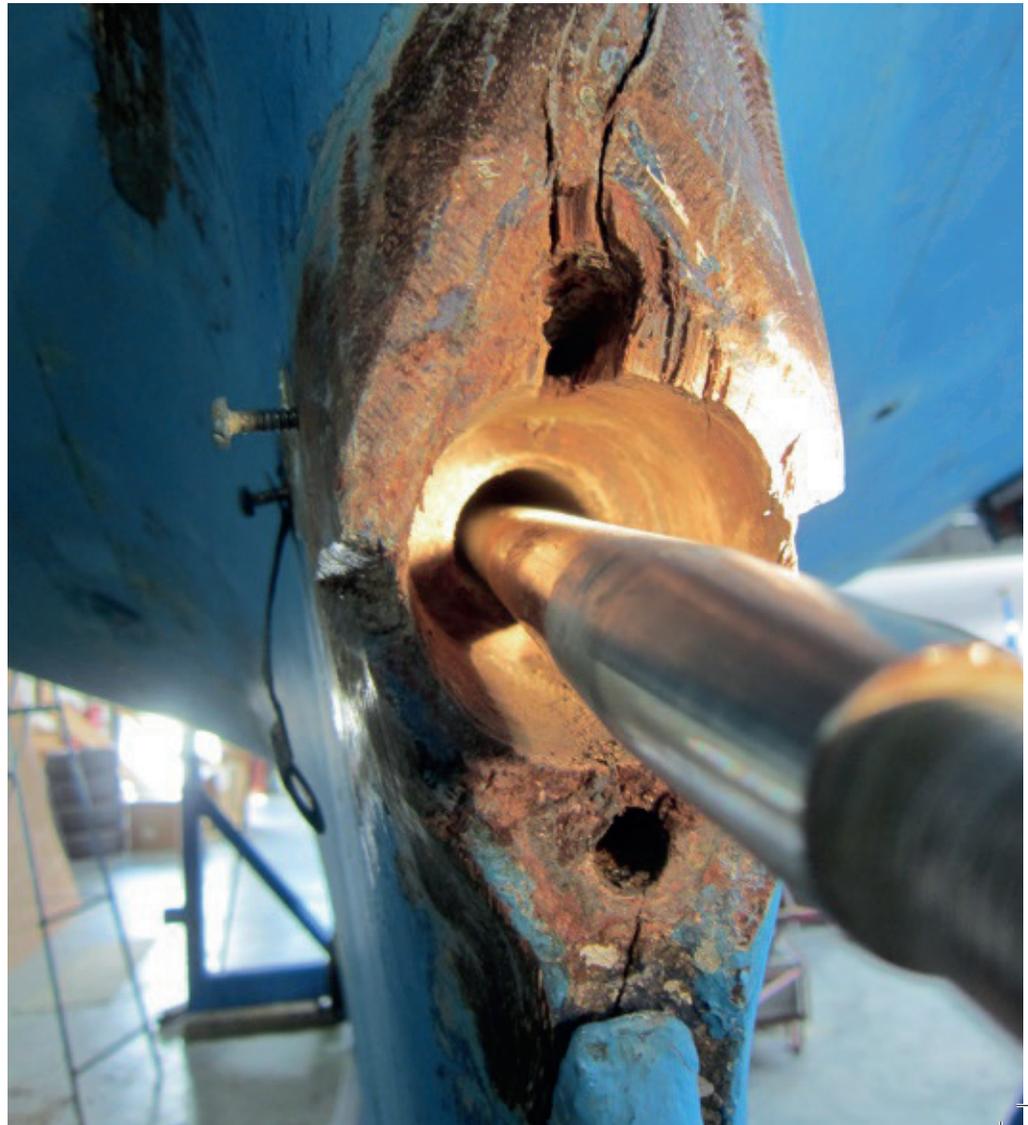
Das eindringende Wasser gelangt dann durch den hydraulischen Druck außen am Stevenrohr entlang ins Schiff. Hier sollte dringend gehandelt werden! In günstigeren Fällen ist das Wellenendlager auf das Stevenrohr aufgeschraubt und stützt das Endlager erheblich besser ab als die Schrauben im in diesem Bereich ohnehin geschwächten Achtersteven.
