# Hält das noch Halt das noch ?

Eine Artikelserie von Hauke und Malte Steckmest,  
Jo Vierbaum, Sebastian Fungler und Jens Burmester

# An und unter Deck

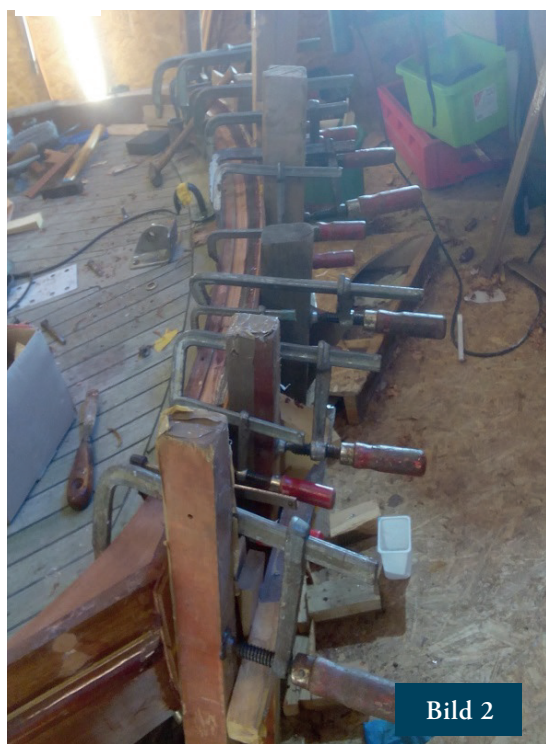
Bild 2

In diesem Fall sieht man die Folgen eines leckenden Püttingeisens. Von außen am Teakdeck waren keine Anzeichen von Schäden zu erkennen. Von innen war die Decke verkleidet, sodass auch hier der Schaden nicht sofort ins Auge fiel. Die Bücher im Schapp waren schon manchmal etwas feucht, aber das ist an Bord ja ganz normal! Feuchte Bücher oder andere saugfähige Gegenstände sollten aber an Bord nicht ganz normal sein, und auch hier gilt: Sobald es Anzeichen von Leckagen gibt, gehen Sie denen schnellstmöglich auf den Grund!

Sofortiges Handeln, und das heißt in der laufenden Saison zumindest sofortiges, genaues Hinschauen und Planung der notwendigen Abhilfemaßnahmen nach Ende der Saison, hätte in diesem Fall auch den Instandsetzungsaufwand wahrscheinlich erheblich verkleinert, denn der hier entstandene Schaden ist nicht unerheblich. Neben den leckenden Püttingen gab es noch einige weitere undichte Beschläge an Deck. In diesen Bereichen mussten Decksunterkonstruktion und Sperrholz erneuert werden. In diesem Zusammenhang musste fatalerweise das gesamte Teakstabdeck ebenfalls erneuert werden. Und das, obwohl es im Grunde noch überhaupt nicht schlecht war.

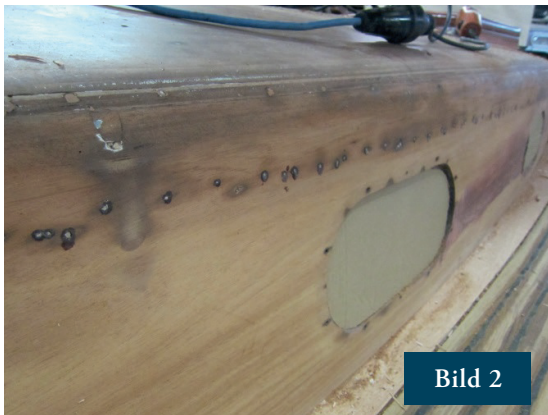
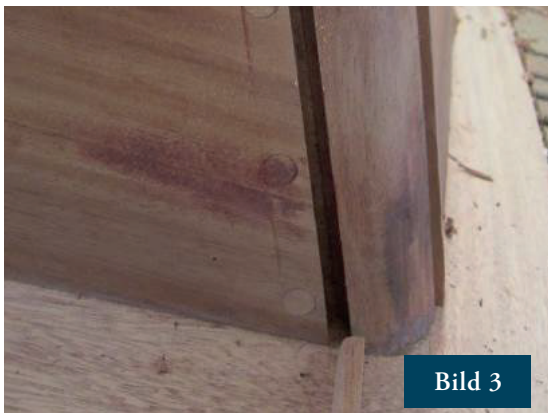
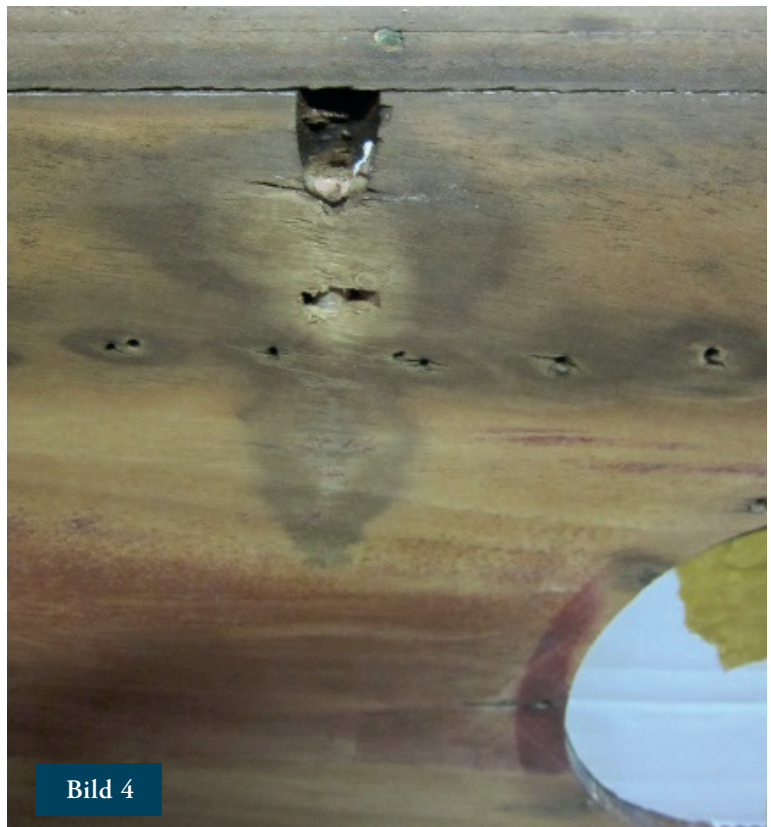
Auch bei Leinendecks kommt es oft auf die Kleinigkeiten und das genaue Hinsehen an. Die Decks und Aufbaudächer sind in der Fläche meist schadensfrei und tadellos. Aber an Ecken und Kanten oder an aufgesetzten Bauteilen wie Lukenrahmen oder Doradekästen entstehen oft Beschädigungen, die man nicht auf den ersten Blick wahrnimmt bzw. die oft aufgrund ihrer Größe auch nicht richtig für voll genommen werden.

Als Beispiel sehen wir hier in die Ecke zwischen Wellenbrecher und Lukengarage: Ein kleiner Riss in der Farbe, der oftmals auf einen Riss in der Leinenbespannung hindeutet und damit die Feuchtigkeit eindringen lässt. In den weiteren Bildern sieht man schön die Folgen der nun schon mehrfach angesprochenen Schadensursachen Kondensfeuchtigkeit, von außen eindringende Feuchtigkeit sowie sich öffnende Leimnähte bzw. eine Kombination aus allen 3 Ursachen.

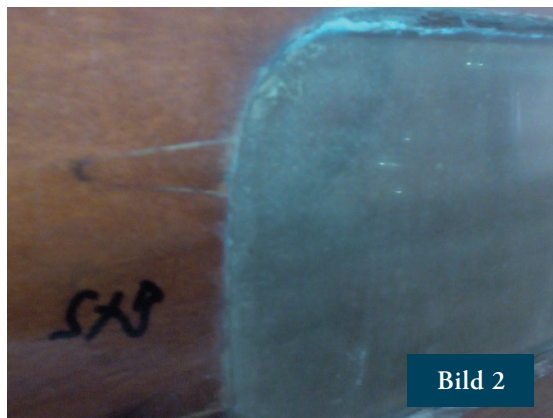
Bild 2

...und hier im Speziellen die schönen, verchromten Messingrahmen mit den seitlichen Schrauben. Im ersten Bild sieht man schön, wie bei jeder Schraube Feuchtigkeit eingedrungen ist. Gerade wenn die Aufbauten schon mehrfach abgezogen wurden und dadurch etwas dünner geworden sind, kommen die Schadstellen oft immer deutlicher zum Vorschein. Die Reparatur, hier auf diesem Bild wurde es schon mal versucht, ist meistens recht aufwändig und oft nicht wirklich zufriedenstellend.

Zum Vermeiden dieser Probleme sind wir in letzter Zeit dazu übergegangen, die Scheiben vollflächig einzukleben und auch die Rahmen nur zu verkleben. In diesem Fall wurden die Schraubenlöcher in den Rahmen zugelötet, in anderen Fällen haben wir Schraubenköpfe eingeklebt.
