**GUTACHTEN**  
**SY „STORCH“**  
ex „AVALANCHE“

Auftraggeber	:	Freundeskreis Klassische Yachten
Auftragsdatum	:	Juni 2007
Besichtigungsdatum	:	18.06.2007
Besichtigungsort	:	Lübeck, Herrenwik
Besichtigungsteilnehmer	:	Herr Uecke der unterzeichnende SV

**Typ: 100er Seefahrtskreuzer**

Es soll der Zustand der Yacht zunächst als „Bestandsaufnahme“ festgestellt werden.  
Im Verlauf weiterer Besichtigungen sollen Restaurierungsmöglichkeiten aufgezeigt werden.

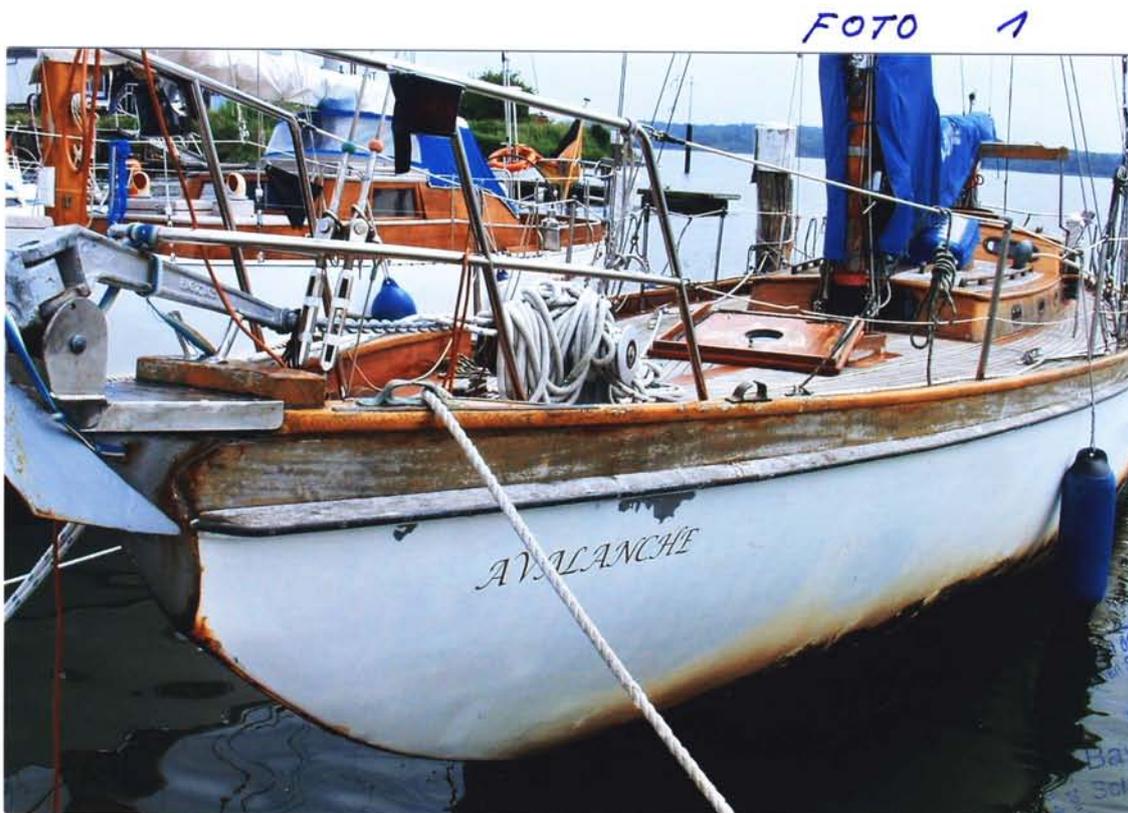
FOTO 3

Das Schiff macht einen verwahrlosten Eindruck, besonders augenfällig sind Beschädigungen am Heckkorb sowie an der Setzbordleiste auf der Steuerbordseite, die offensichtlich durch unsachgemäßes Festmachen verursacht worden sind. Ein schlecht gearbeiteter Stevenbeschlag aus rostfreiem Stahl dient zur Aufnahme der Ankereinrichtung (Fotos 1 - 4).
