Unterwasserschiffssanierung bei Jarro einem 6,5 KR Vertens Bau von 1962 Teil 1

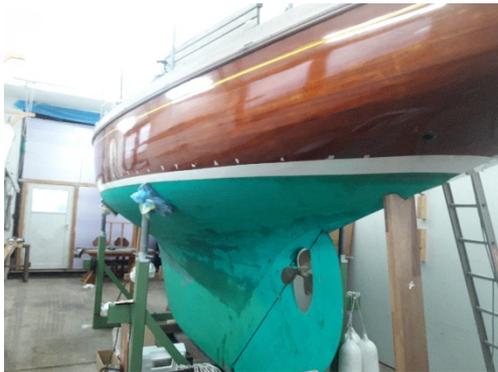
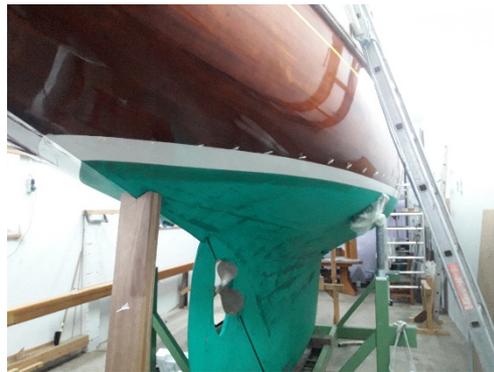
Eigentlich wollte ich im Herbst 2020 nur die Stellen im Unterwasserschiff abziehen an denen die Farbe nie so richtig gehalten hat (Bild 1+2). An den dunklen Stellen war die Farbe immer schmierig, wie mit Verdünnung angelöst.

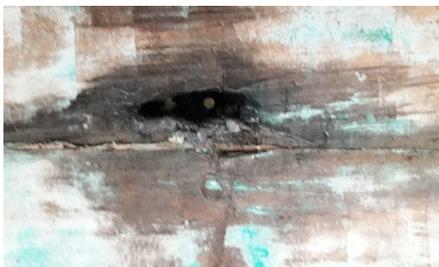
Bild 3

Also Kratzer raus und die Farbe runter. Doch gleich zu Anfang sah das Holz um einen Pfropfen gar nicht gut aus. Ohne jeglichen Widerstand war der Schraubendreher durch und die Niete freigelegt (Bild 3+4).

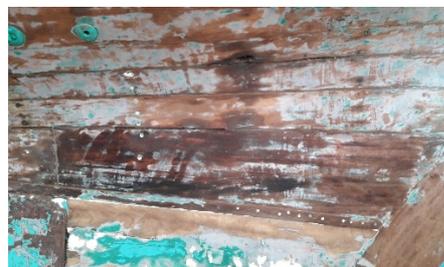
Bild 4

Die Planken mit den dunklen Stellen auf BB (Bild 4) sind mit Diesel durchtränkt.
Die Planken mit den dunklen Stellen auf Stb (Bild 7+8) sind mit Diesel durchtränkt.

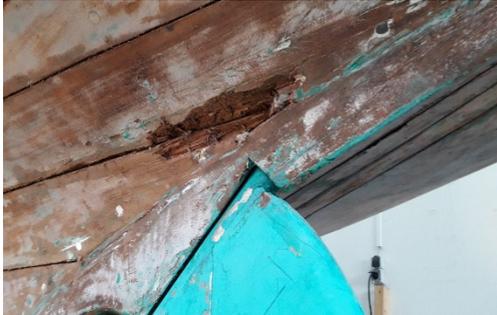
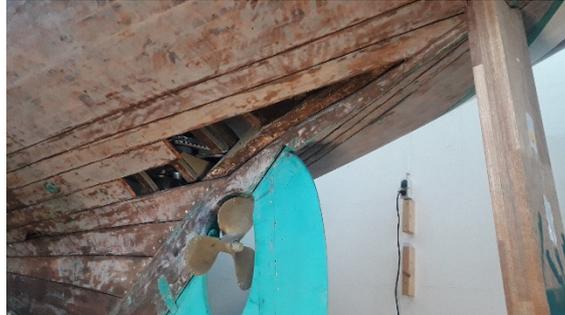
Nachdem die Farbe grob abgezogen war, habe ich auch die kalfaterten Nähte gesäubert. Da waren einige Stellen die nachgearbeitet werden mussten. Dabei zerfiel beim Verkanten des Kratzers das Holz an zwei Plankenenden. Das war an 22.12. Da ich Weihnachten nicht mit der Ungewissheit verbringen wollte, was ist dort mit dem Heckbalken los, habe ich die Plankenenden noch eben mal rausgenommen. Uff!! Der Heckbalken ist gesund. (Bild 5+6)

- Die untersten sechs bis sieben Planken auf beiden Seiten in ganzer Länge erneuern.
- Auf Stb die drei Plankenenden erneuern.
- Den Motor und das Fundament ausbauen, dazu muss die Inneneinrichtung im Niedergang raus.
- Da die Bolzen der Bodenwrangen beim Plankentausch sowieso raus sind, können die Bodenwrangen auch raus und neu Verzinkt werden. Dafür müssen die Längsschotten der Salonkojen raus (Bild 14+15)
- Die verbleibenden alten Nähte in Unterwasserschiff ausleisten.

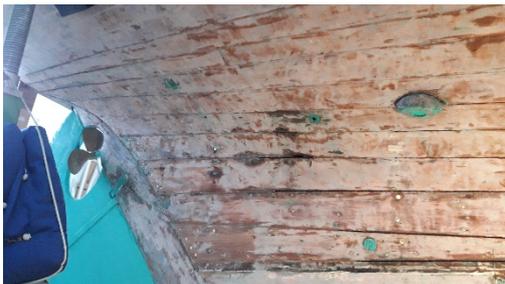
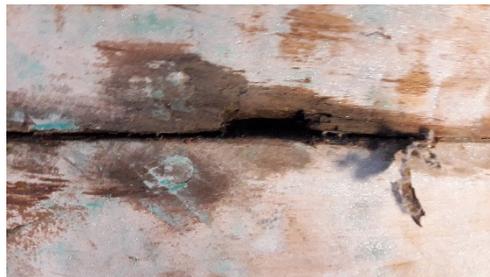
An den dunklen Stellen ist das Holz mit Diesel getränkt, das Problem stammt noch aus der Zeit bevor Jarro mir gehörte. Das Holz ist wahrscheinlich vom Diesel zersetzt worden.

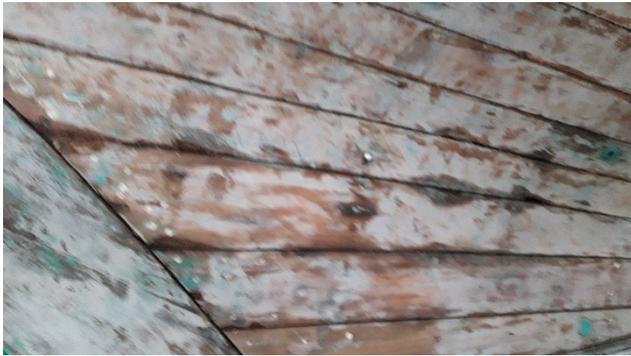
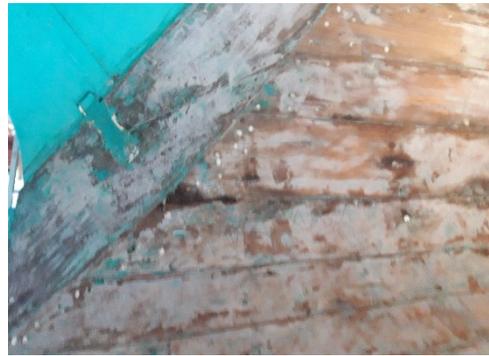
Das gleiche Schadensbild wie bei den Plankenenden auf Bild 5 ist auch an STb an den unteren drei Planken zu erkennen. Das könnte ein Holzzersetzender Pilz sein (Bild 9+10).

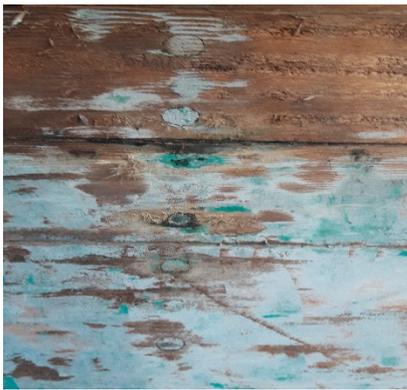
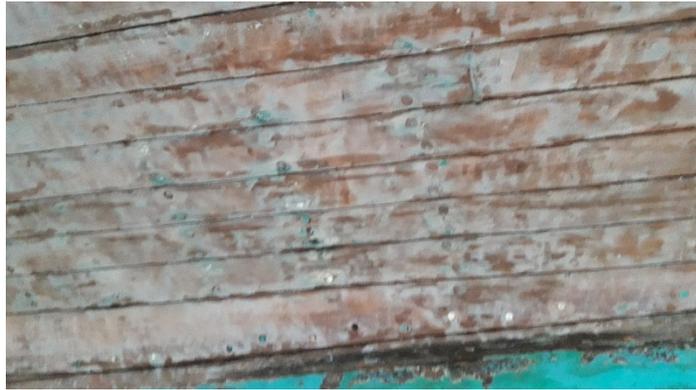
In dem Bereich der Bodenwangen ist auch schon ein wenig Bewegung in den Plankennähten gewesen. Das Holz um die Bolzen sieht auch nicht mehr so ganz frisch aus (Bild 11+12). Da sind vor meiner Zeit auch schon mal die Bolzer ausgetauscht worden. Die Sechskantköpfe waren einfach in die Planke gezogen und abgespachtelt. Na ja, hat ja bis jetzt gehalten.

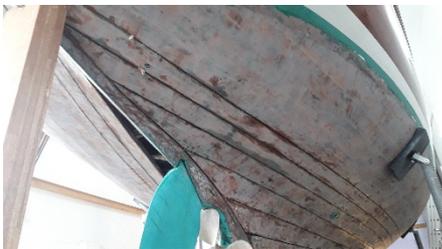
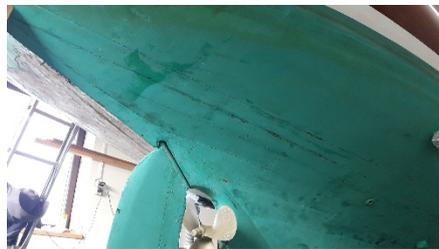
Im Achterschiff an STb sind da auch ein paar Nähte wo nichts so richtig hält. Da ist auch Diesel im Spiel (Bild 13+14)

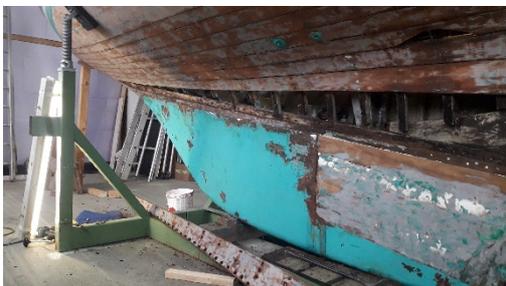
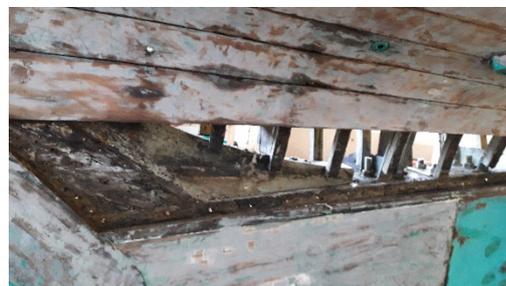
Die Kielplanken sind raus, der Kielbalken und das Stevenknie sind zum Glück noch in Ordnung (Bild 16+17).

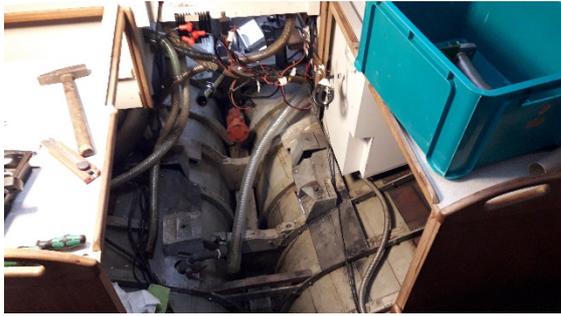
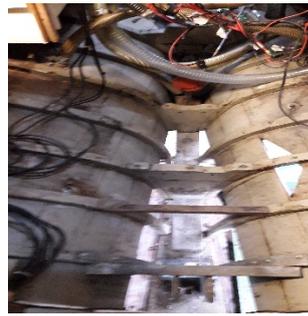
Der Motor und das Fundament und ein Teil der Inneneinrichtung wurden ausgebaut
(Bild 18+19)

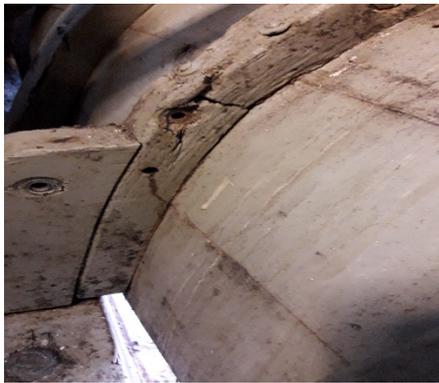
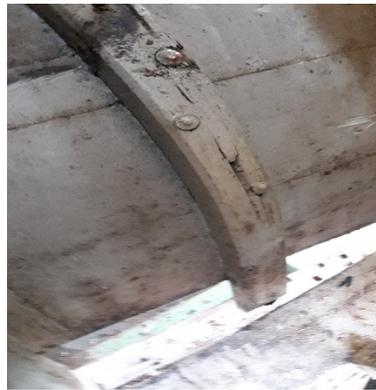
Wie immer haben sich auch noch ein paar weitere Arbeiten ergeben.
Im Bereich des Motorfundaments sind auf beiden Seiten vier Spanten nicht mehr ganz so toll
(Bild 20+21). Die werden auch gleich mit in Ordnung gebracht.
